Commune : VALENCISSE

## Rue d'Orchaise, n°12 - Garage

Rivière : La Cisse

**Unité de gestion :** Loire-Allier-Cher-Indre**Code :** CER\_CIS08\_S\_0123**Date de mise à jour :** 11/12/2018**Auteur :** A. Bontemps - Cerema Normandie-Centre

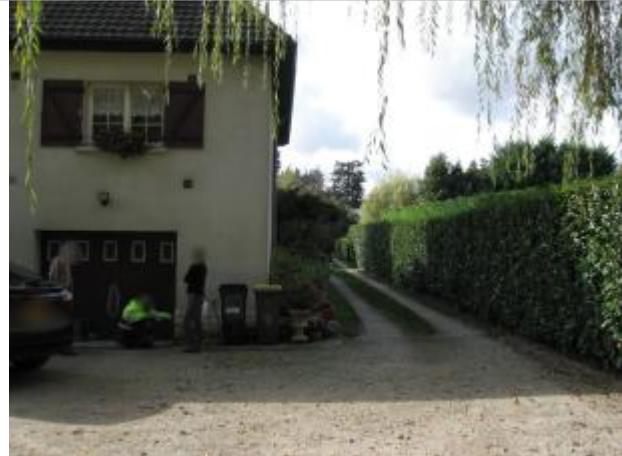
Commentaires : Porte du garage

Site (source : CEREMA, 2008)

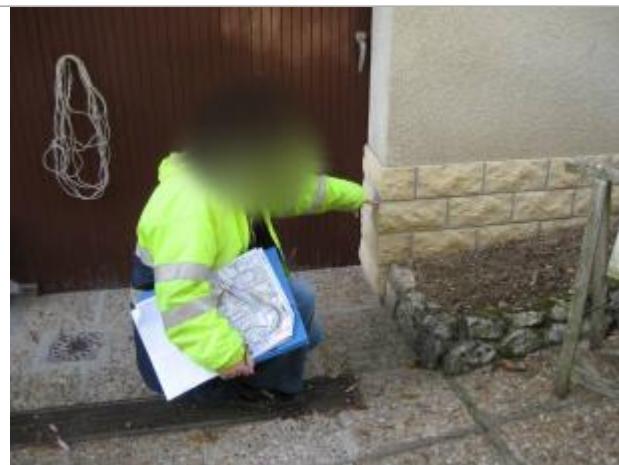
**Commentaires :** La crue est arrivée environ 45 cm au-dessus du seuil d'entrée du garage.

**Maximum de l'inondation :** Non renseigné**Visibilité :** Non**État du repère :** Disparu**Pérennité :** Aucune**Repère calculé :** Non renseigné**PHEC :** Non renseigné

Repère de 2001 en 2008, face à l'armoire électrique (source : CEREMA)
