Commune : **VALENCISSE**

## Chemin des Petits Bois, n°9

Rivière : **La Cisse****Commentaires :** Support en béton du bidon bleu, face à l'armoire électrique.**1**

**GÉNÉRAL****Unité de gestion :** Loire-Allier-Cher-Indre**Code :** CER\_CIS08\_S\_0124**Date de mise à jour :** 11/12/2018**Auteur :** A. Bontemps - Cerema Normandie-Centre

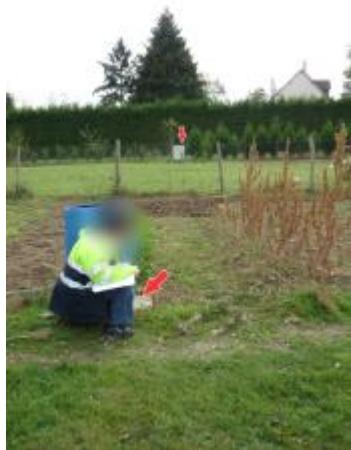
Repère de 2001 (source : CEREMA, 2008)

**Mars 2001**Nature de l'inondation : **Débordement de cours d'eau**Altitude calculée de l'eau : **78.3 m**Nature du repère : **Témoignage oral****Commentaires :** Témoignage peu fiable : la crue est arrivée au niveau du terrain naturel situé au droit du bidon bleu, lui même situé à la verticale de l'armoire électrique.**GÉNÉRAL****Code :** CER\_CIS08\_R\_0124\_1**Date de mise à jour :****Auteur :** A. Bontemps - Cerema

**MARQUE****Maximum de l'inondation :** Non renseigné**Visibilité :** Non renseigné**État du repère :** Disparu**Pérennité :** Aucune**Repère calculé :** Non renseigné**PHEC :** Non renseigné
