Commune : **VALENCISSE** | Rivière : **La Cisse**

## Chemin des Petits Bois, cabanon de jardin face au point propreté

**Unité de gestion** : Loire-Allier-Cher-Indre  
**Code** : CER\_CIS08\_S\_0125      **Date de mise à jour** : 11/12/2018  
**Auteur** : A. Bontemps - Cerema Normandie-Centre

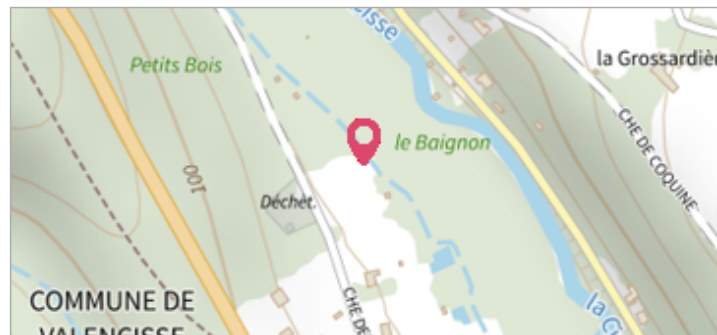
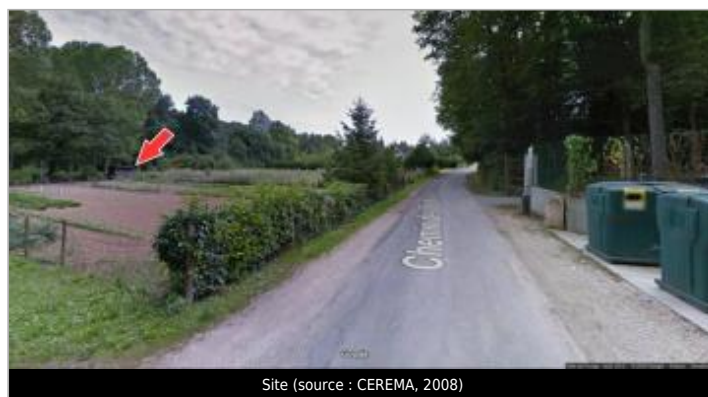
**Commentaires** : Cabanon au fond du jardin situé face au point propreté

**Commentaires** : Témoignage peu fiable : il y a eu environ 90 cm d'eau au-dessus de la chape de la cabane de jardin.

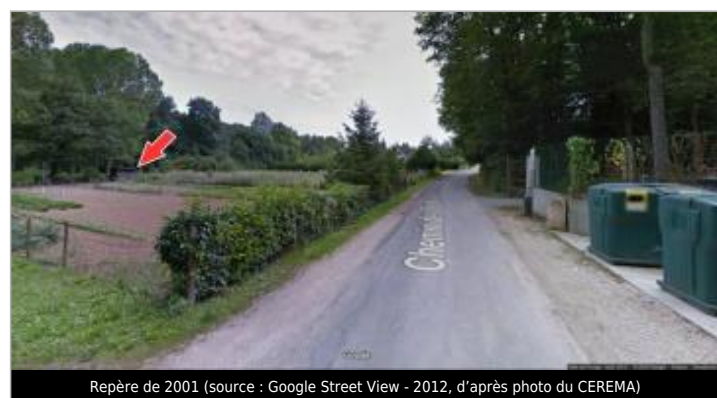
**Maximum de l'inondation** : Non renseigné  
**Visibilité** : Oui      **État du repère** : Disparu  
**Pérennité** : Aucune      **Repère calculé** : Non renseigné  
**PHEC** : Non renseigné
