Commune : **VALENCISSE**Rivière : **La Cisse****Chemin des Petits Bois, cabanon de jardin face au point propreté****Commentaires** : Cabanon au fond du jardin situé face au point propreté**1** Repère(s) sur le site**GÉNÉRAL****Unité de gestion** : Loire-Allier-Cher-Indre**Code** : CER\_CIS08\_S\_0125**Date de mise à jour** : 11/12/2018**Auteur** : A. Bontemps - Cerema Normandie-Centre

**GÉOLOCALISATION****Coordonnées WGS84** : X: 1.20998000 / Y: 47.58268000**Coordonnées RGF93 (Lambert 93)** X: 565461.44 / Y: 6721780.9**Coordonnées RGF93 (ETRS89)** : X: 1.20998 / Y: 47.58268**Code Hydro**: K4--0150 **Rive de référence**: Gauche**Mars 2001**

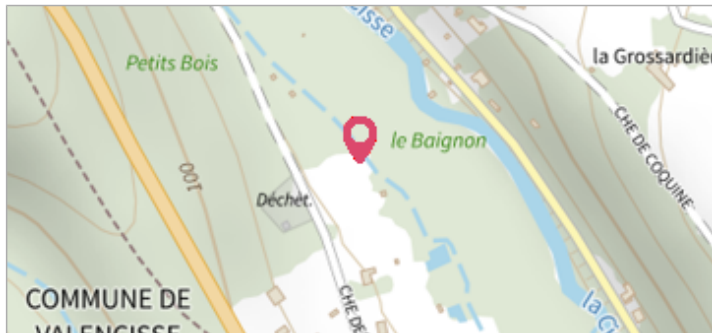
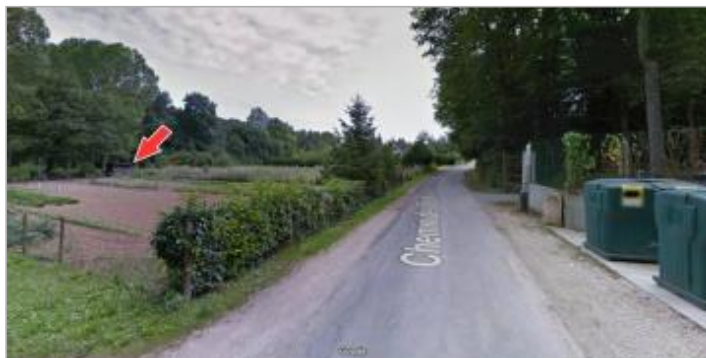
Site (source : CEREMA, 2008)

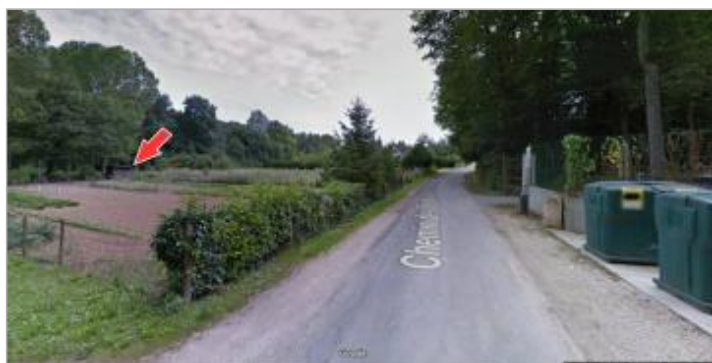
Nature de l'inondation : **Débordement de cours d'eau**Altitude calculée de l'eau : **79.04 m**Nature du repère : **Témoignage oral****Commentaires** : Témoignage peu fiable : il y a eu environ 90 cm d'eau au-dessus de la chape de la cabane de jardin.**GÉNÉRAL****Code** : CER\_CIS08\_R\_0125\_1**Date de mise à jour** :**Auteur** : A. Bontemps - Cerema

**MARQUE****Maximum de l'inondation** : Non renseigné**Visibilité** : Oui**État du repère** : Disparu**Pérennité** : Aucune**Repère calculé** : Non renseigné**PHEC** : Non renseigné

Repère de 2001 (source : Google Street View - 2012, d'après photo du CEREMA)
