Commune : **VALENCISSE**Rivière : **La Cisse****Chemin des Petits Bois, cabanon de jardin face au point propreté****Commentaires** : Cabanon au fond du jardin situé face au point propreté**1** Repère(s) sur le site**GÉNÉRAL****Unité de gestion** : Loire-Allier-Cher-Indre**Code** : CER_CIS08_S_0125**Date de mise à jour** : 11/12/2018**Auteur** : A. Bontemps - Cerema Normandie-Centre

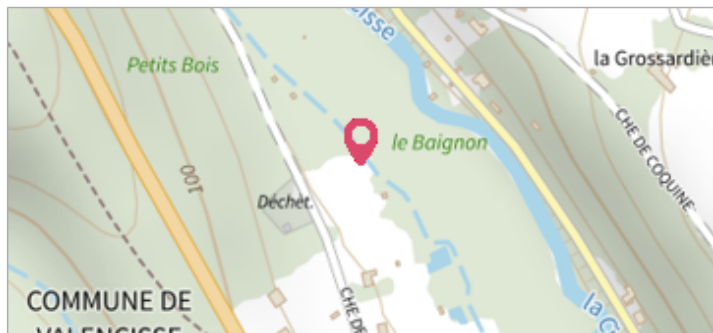
Site (source : CEREMA, 2008)

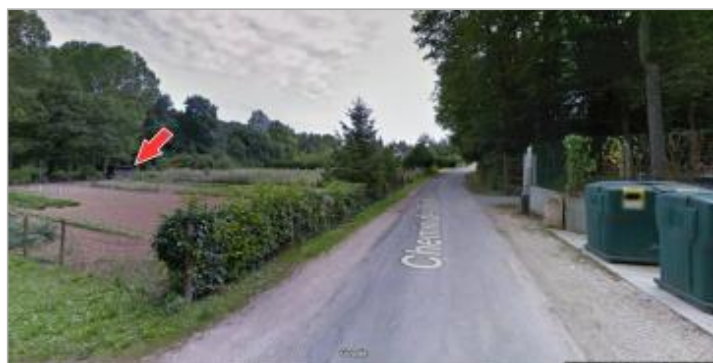
Nature de l'inondation : **Débordement de cours d'eau**Altitude calculée de l'eau : **79.04 m**Nature du repère : **Témoignage oral****Commentaires** : Témoignage peu fiable : il y a eu environ 90 cm d'eau au-dessus de la chape de la cabane de jardin.**GÉNÉRAL****Code** : CER_CIS08_R_0125_1**Date de mise à jour** :**Auteur** : A. Bontemps - Cerema

MARQUE**Maximum de l'inondation** : Non renseigné**Visibilité** : Oui**État du repère** : Disparu**Pérennité** : Aucune**Repère calculé** : Non renseigné**PHEC** : Non renseigné

Repère de 2001 (source : Google Street View - 2012, d'après photo du CEREMA)
