Commune : **VALENCISSE**

Rivière : **La Cisse**

## Passerelle à l'aval immédiat du pont RD766

**Code :** CER\_CIS08\_S\_0129 **Date de mise à jour :** 11/12/2018

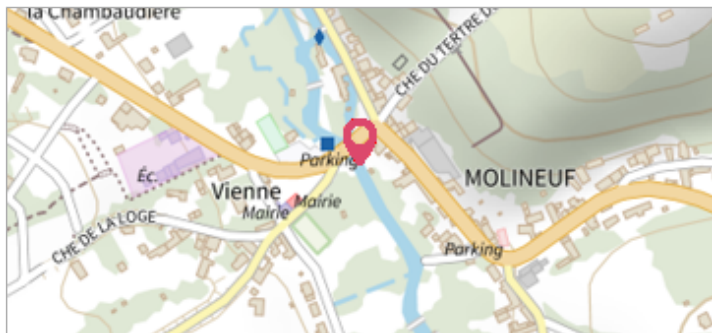
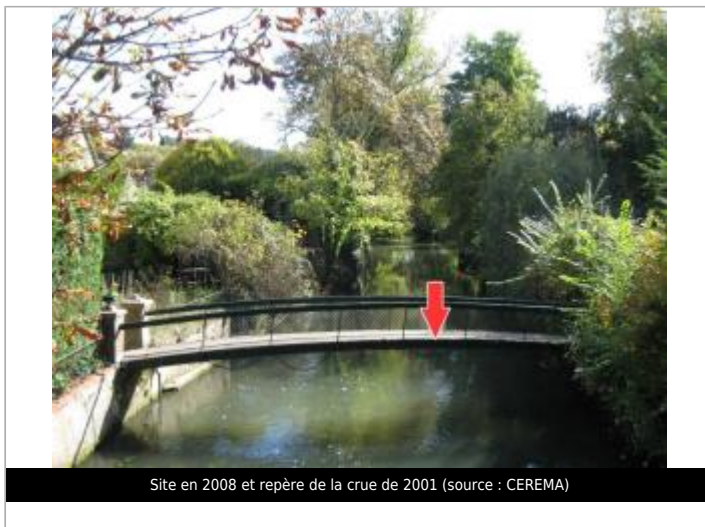
Site en 2008 et repère de la crue de 2001 (source : CEREMA)

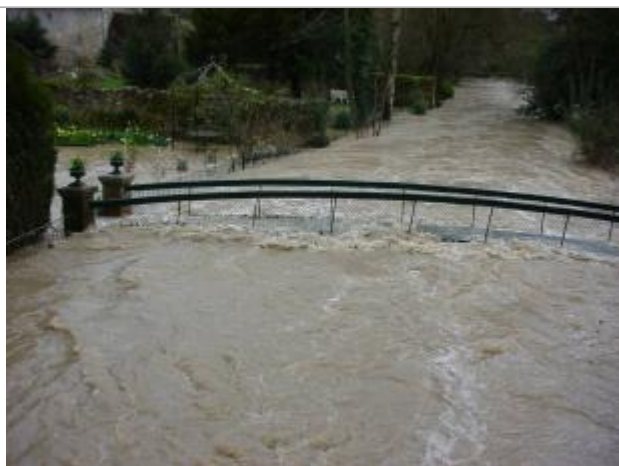
Altitude calculée de l'eau : **77.72 m**

**Commentaires :** D'après une photo prise vers 12h40, à peu près 1 heure avant le maximum de la crue.

Photo prise vers 12h40, à peu près 1 heure avant le maximum de la crue (source : CEREMA)
