Commune : **VALENCISSE**Rivière : **La Cisse****Pont RD766 - Face aval****1** Repère(s) sur le site**GÉNÉRAL****Unité de gestion :** Loire-Allier-Cher-Indre**Code :** CER_CIS08_S_0133**Date de mise à jour :** 11/12/2018**Auteur :** A. Bontemps - Cerema Normandie-Centre

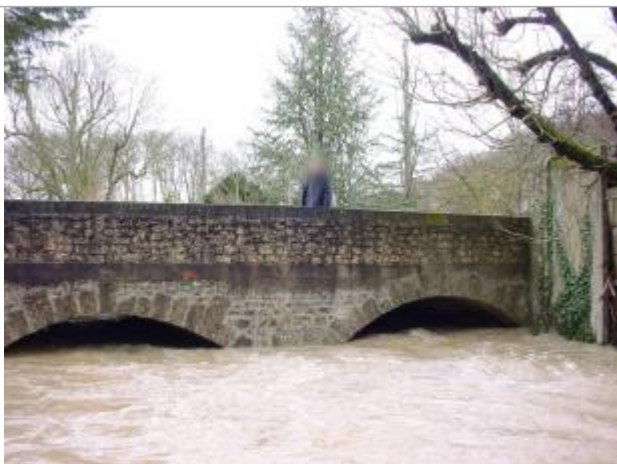
**Mars 2001**Nature de l'inondation : **Débordement de cours d'eau**Altitude calculée de l'eau : **77.55 m**Nature du repère : **Photographie****Commentaires :** D'après une photo prise vers 9h30, à peu près 4h30 avant le maximum de la crue. Ce maximum est estimé environ 20 cm au dessus du point indiqué.**GÉNÉRAL****Code :** CER_CIS08_R_0133_1**Date de mise à jour :****Auteur :** A. Bontemps - Cerema Normandie-Centre

Photo prise vers 9h30, à peu près 4h30 avant le maximum de la crue. Ce maximum est estimé environ 20 cm au dessus du point indiqué.
