Commune : **VALENCISSE** | Rivière : **La Cisse**

## Moulin de Bury - Façade aval de l'habitation

**Unité de gestion** : Loire-Allier-Cher-Indre  
**Code** : CER\_CIS08\_S\_0137      **Date de mise à jour** : 11/12/2018  
**Auteur** : A. Bontemps - Cerema Normandie-Centre

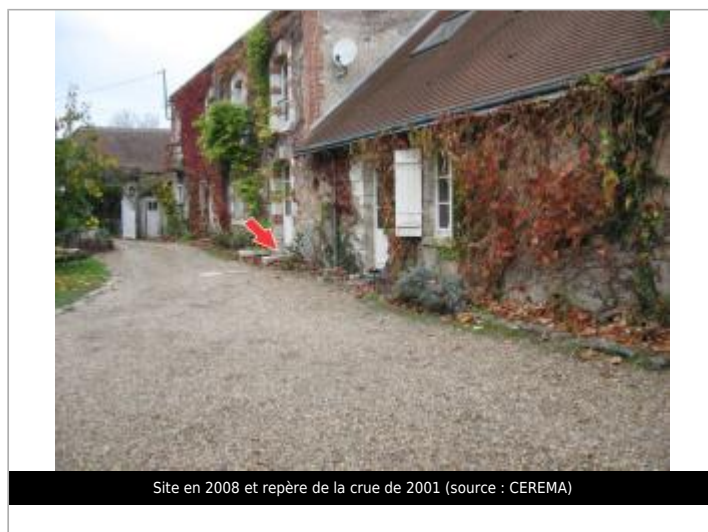
**Commentaires** : Marche au niveau de la porte d'entrée

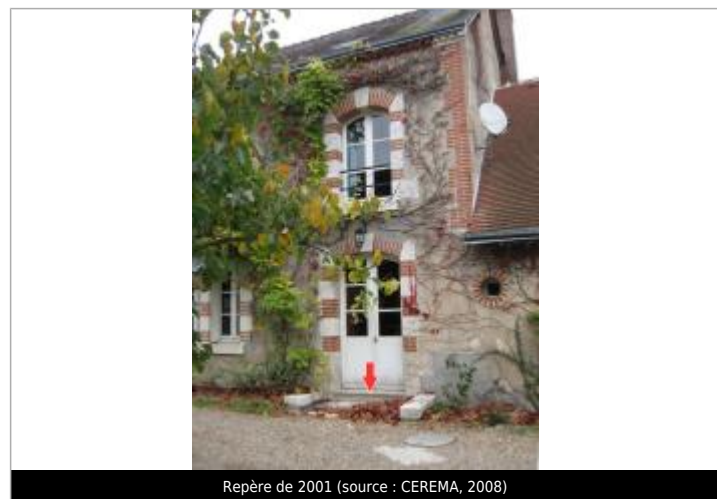
**Commentaires** : L'eau est arrivée au niveau du seuil de l'habitation. Témoignage moins fiable que l'autre laisse à la même adresse (angle amont du bâtiment côté Cisse).

**Maximum de l'inondation** : Non renseigné  
**Visibilité** : Non      **État du repère** : Disparu  
**Pérennité** : Aucune      **Repère calculé** : Non renseigné  
**PHEC** : Non renseigné
