Commune : **VALENCISSE**

## Chemin de Champigny, n°1 - Garage

Rivière : **La Cisse**

**Unité de gestion :** Loire-Allier-Cher-Indre**Code :** CER\_CIS08\_S\_0138**Date de mise à jour :** 11/12/2018**Auteur :** A. Bontemps - Cerema Normandie-Centre

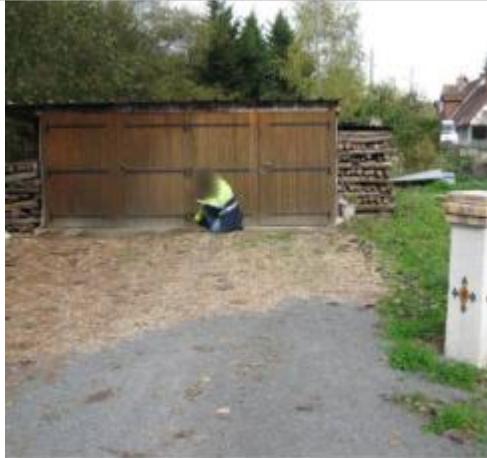
Site (source : CEREMA, 2008)

Commentaires : Seuil du garage

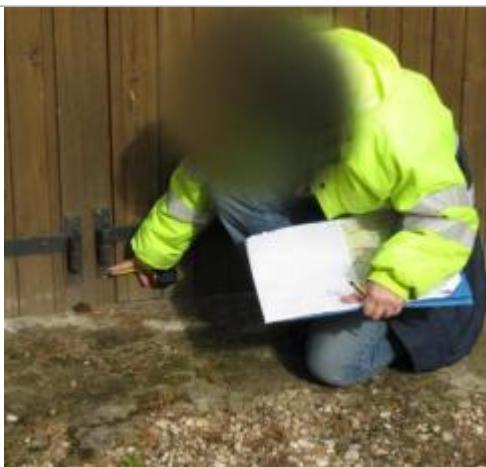
Nature de l'inondation : **Débordement de cours d'eau**Altitude calculée de l'eau : **80.91 m**Nature du repère : **Témoignage oral****Commentaires :** L'eau est montée 10 cm au-dessus du seuil du garage.

Repère de 2001 : 10 cm au-dessus du seuil du garage (source : CEREMA, 2008)

**Maximum de l'inondation :** Non renseigné**Visibilité :** Non**État du repère :** Disparu**Pérennité :** Aucune**Repère calculé :** Non renseigné**PHEC :** Non renseigné
