Commune : **SAINT-LUBIN-EN-VERGONNOIS**

Rivière : **La Cisse**

## Moulin Coutant - Ventilation

## Mars 2001

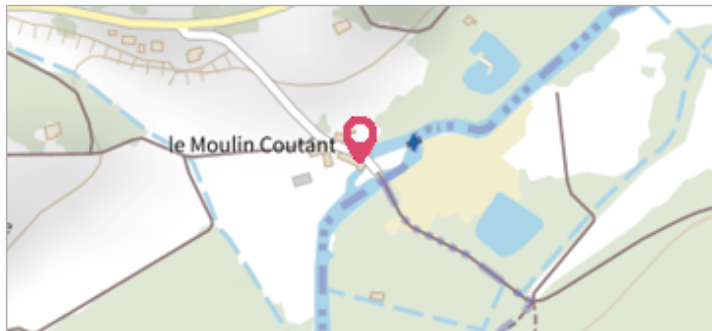
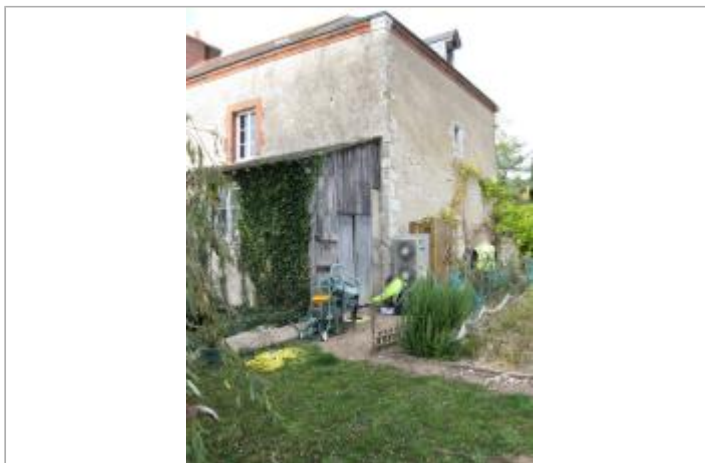
Site (source : CEREMA, 2008)

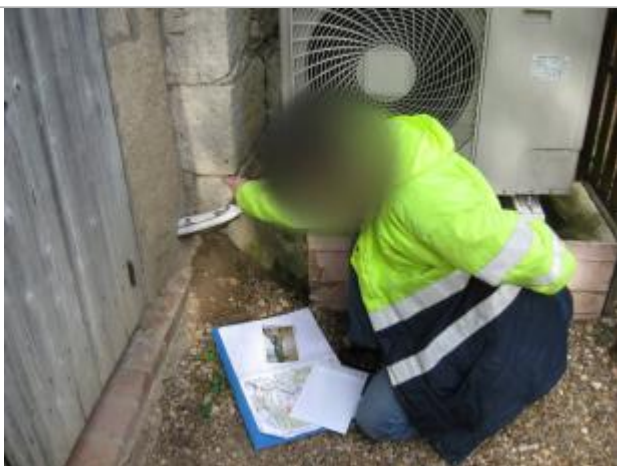
Nature du repère : **Photographie**

**Commentaires :** Photo prise au moment du maximum de la crue ?

**État du repère :** Disparu

Repère de 2001 (source : CEREMA, 2008)
