Commune : VALENCISSE

Rivière : La Cisse

## Moulin de Champigny - Vannages

**Unité de gestion :** Loire-Allier-Cher-Indre  
**Code :** CER\_CIS08\_S\_0144      **Date de mise à jour :** 11/12/2018  
**Auteur :** A. Bontemps - Cerema Normandie-Centre

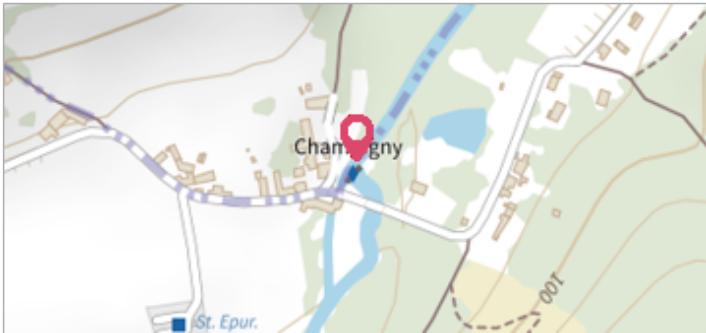
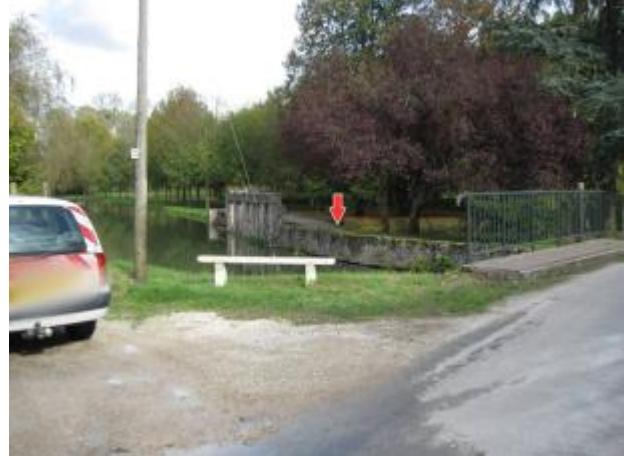
Site et repère de 2001 (source : CEREMA, 2008)

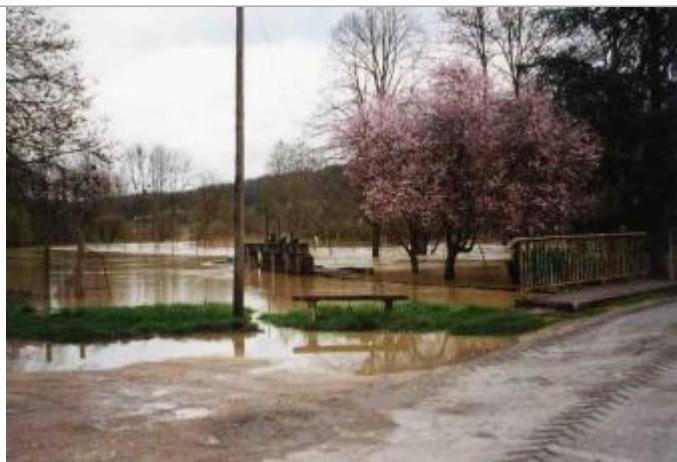
Altitude calculée de l'eau : **80.7 m**

**Commentaires :** Témoignage d'après photo moyennement fiable : la photo était-elle prise au maximum de la crue ?**GÉNÉRAL**

Photo de la crue de 2001 (au maximum de la crue ?)
