Commune : SAINT-BOHAIRE

## Rue du Lavoir, n°2 - Véranda

Rivière : La Cisse

**Unité de gestion :** Loire-Allier-Cher-Indre**Code :** CER\_CIS08\_S\_0148**Date de mise à jour :** 11/12/2018**Auteur :** A. Bontemps - Cerema Normandie-Centre

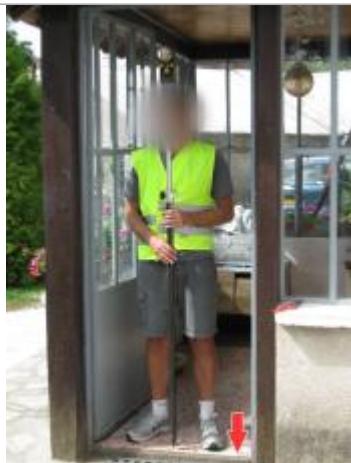
**Commentaires :** Maximum de la crue de mars 2001 à 5 cm au dessus du seuil de la véranda.

**Maximum de l'inondation :** Non renseigné**Visibilité :** Non**État du repère :** Disparu**Pérennité :** Aucune**Repère calculé :** Non renseigné**PHEC :** Non renseigné

Repère de 2001 (source : CEREMA, 2008)
