Commune : SAINT-BOHAIRE

**Lavoir**

Rivière : La Cisse

Code : CER\_CIS08\_S\_0150

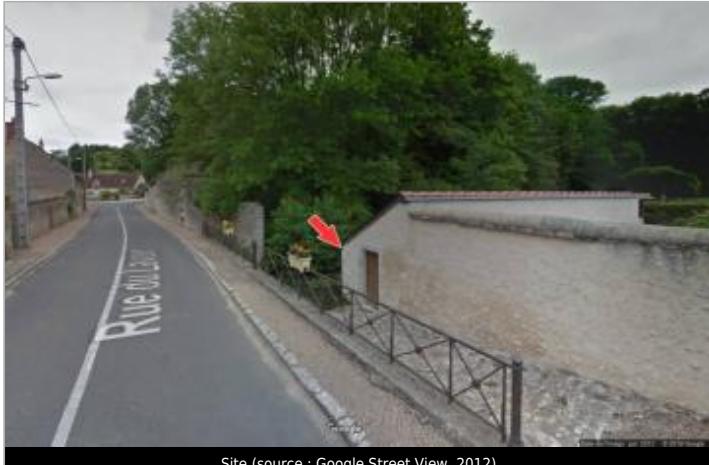
Site (source : Google Street View, 2012)

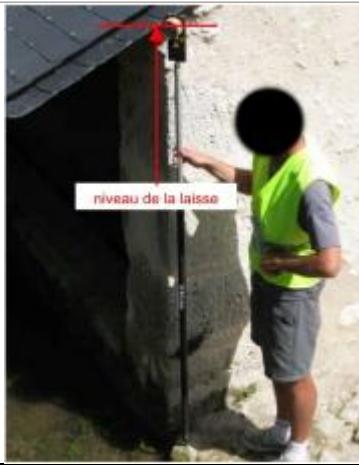
Commentaires : Le maximum de la crue a atteint l'intersection entre le toit et le mur.

État du repère : Disparu

Le maximum de la crue a atteint l'intersection entre le toit et le mur (au niveau du miroir de la pérache) (source : CEREMA, 2008)
