Commune : **VALLOIRE-SUR-CISSE**

La Quenaudière - Poteau EDF

Rivière : **La Cisse****Commentaires :** Au niveau de l'extrémité de la propriété du 19 route de Chambon**1**

GÉNÉRAL**Unité de gestion :** Loire-Allier-Cher-Indre**Code :** CER_CIS08_S_0152**Date de mise à jour :** 11/12/2018**Auteur :** A. Bontemps - Cerema Normandie-Centre

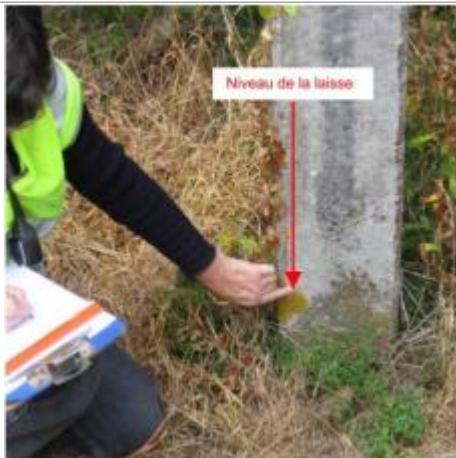
Repère de 2001 (source : CEREMA, 2008)

**Mars 2001**Nature de l'inondation : **Débordement de cours d'eau**Altitude calculée de l'eau : **68.65 m**Nature du repère : **Témoignage oral****Commentaires :** Témoignage peu fiable : l'eau est arrivée au 15 cm au-dessus du TN au pied du poteau EDF.**GÉNÉRAL****Code :** CER_CIS08_R_0152_1**Date de mise à jour :****Auteur :** A. Bontemps - Cerema

MARQUE**Maximum de l'inondation :** Non renseigné**Visibilité :** Oui**État du repère :** Disparu**Pérennité :** Aucune**Repère calculé :** Non renseigné**PHEC :** Non renseigné
