Commune : VALENCISSE

Rivière : La Cisse

## Le Gué d'Andillon

**Unité de gestion :** Loire-Allier-Cher-Indre**Code :** CER\_CIS08\_S\_0153**Date de mise à jour :** 11/12/2018**Auteur :** A. Bontemps - Cerema Normandie-Centre

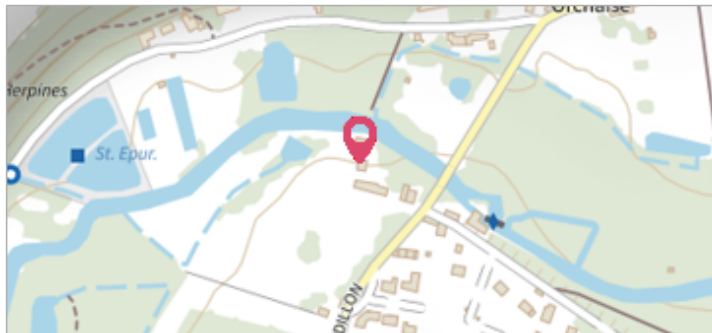
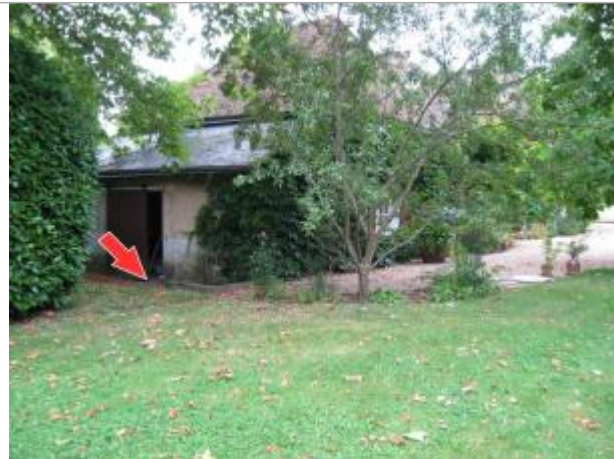
**Commentaires :** Débarras derrière l'habitation**1** Repère(s) sur le site

Site (source : CEREMA, 2008)

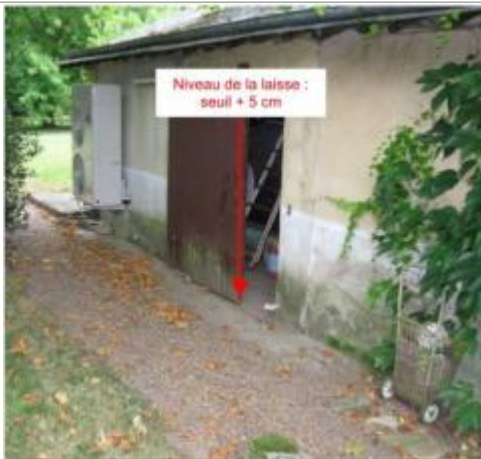
Nature de l'inondation : **Débordement de cours d'eau**Altitude calculée de l'eau : **79.5 m**Nature du repère : **Témoignage oral****Commentaires :** Témoignage moyennement fiable : l'eau est arrivée environ 5 cm au-dessus du seuil du débarras situé derrière l'habitation.

Repère de 2001 (source : CEREMA, 2008)
