Commune : **SAINT-LUBIN-EN-VERGONNOIS** | Rivière : **La Cisse**

## Jardins face à la rue du Val de Cisse

**Unité de gestion** : Loire-Allier-Cher-Indre  
**Code** : CER\_CIS08\_S\_0155      **Date de mise à jour** : 11/12/2018  
**Auteur** : A. Bontemps - Cerema Normandie-Centre

**Code** : CER\_CIS08\_R\_0155\_1      **Date de mise à jour** : 11/12/2018  
**Auteur** : A. Bontemps - Cerema Normandie-Centre

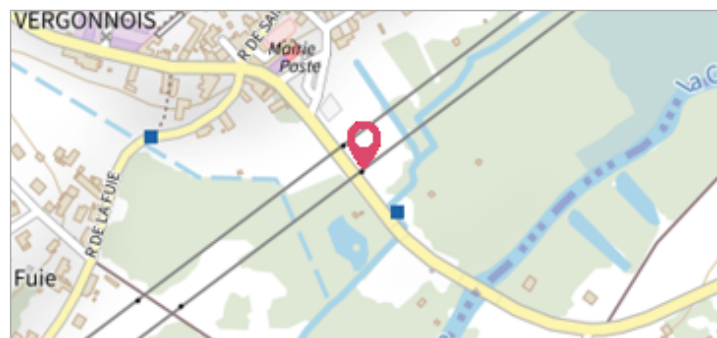
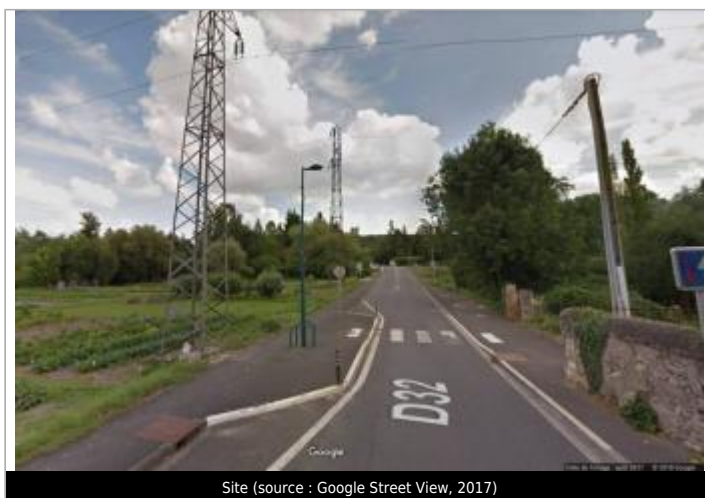
**Commentaires** : Pylone dans le jardin près du lavoir

**Commentaires** : D'après photo, laisse très peu fiable : vu la configuration du terrain. Le niveau est vraisemblablement surestimé.

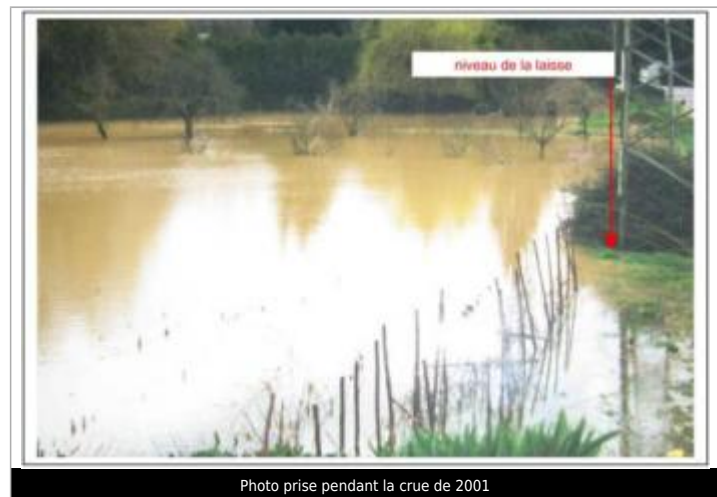
Nature de l'inondation : **Débordement de cours d'eau**      Nature du repère : **Photographie**

**Maximum de l'inondation** : Non renseigné  
**Visibilité** : Oui      **État du repère** : Disparu  
**Pérennité** : Aucune      **Repère calculé** : Non renseigné  
**PHEC** : Non renseigné
