Commune : CANDE-SUR-BEUVRON

## Rue du Château

Rivière : Le Beuvron

**Unité de gestion :** Loire-Allier-Cher-Indre  
**Code :** CER\_BVR18\_S\_1      **Date de mise à jour :** 11/12/2018  
**Auteur :** A. Bontemps - Cerema Normandie-Centre

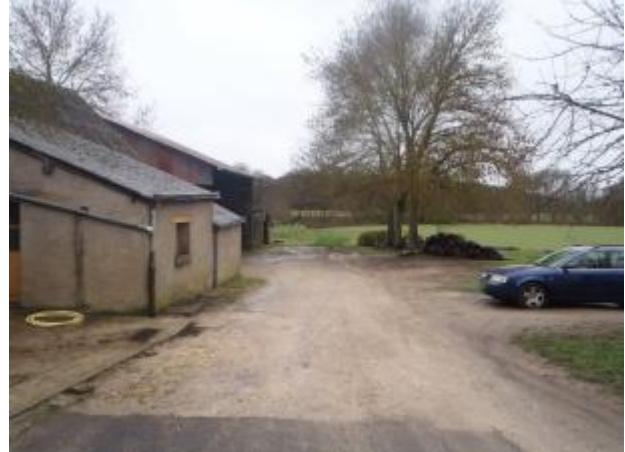
Vue du site (source : CEREMA, 2018)

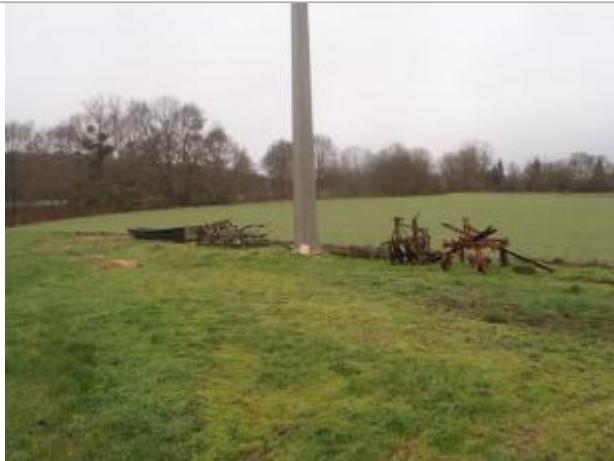
**Commentaires :** Arrivée au pied de la ligne électrique. Source : témoignage propriétaire. Fiabilité du témoignage : fiable.**GÉNÉRAL**

**Maximum de l'inondation :** Oui  
**Visibilité :** Oui      **État du repère :** Bon  
**Pérennité :** Longue      **Repère calculé :** Non renseigné  
**PHEC :** Non renseigné

Vue du repère (source : CEREMA, 2018)
