Commune : CANDE-SUR-BEUVRON

Place du vieux pont #2

Rivière : Le Beuvron

1 Repère(s) sur le site**GÉNÉRAL****Unité de gestion :** Loire-Allier-Cher-Indre**Code :** CER_BVR18_S_4**Date de mise à jour :** 11/12/2018**Auteur :** A. Bontemps - Cerema Normandie-Centre

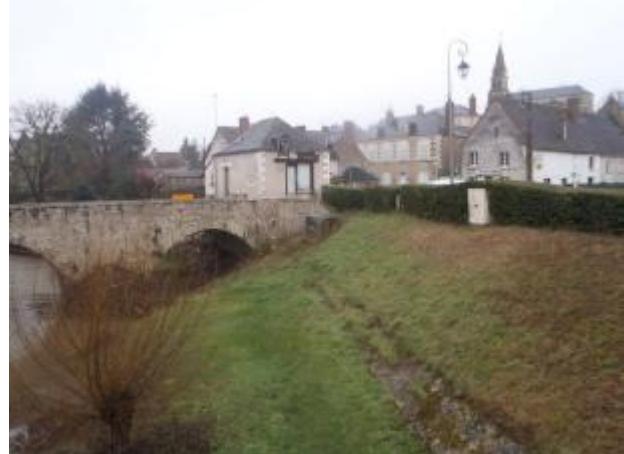
Vue du site (source : CEREMA, 2018)

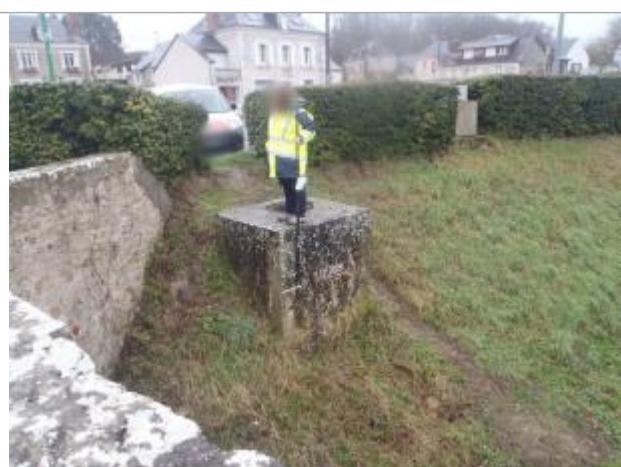
**2003****Nature de l'inondation :** Débordement de cours d'eau**Altitude calculée de l'eau :** **65.5 m****Nature du repère :** Marque peinture ou encre**Commentaires :** Arrivée au niveau de la marque de peinture situé face à la rivière sur bloc béton. Source : témoignage riverain. Fiabilité du témoignage : fiable.**GÉNÉRAL****Code :** CER_BVR18_R_4_1**Date de mise à jour :****Auteur :** A. Bontemps - Cerema
Normandie-Centre**MARQUE****Maximum de l'inondation :** Oui**Visibilité :** Oui**État du repère :** Bon**Pérennité :** Longue**Repère calculé :** Non renseigné**PHEC :** Non renseigné

Vue du repère (source : CEREMA, 2018)
