Commune : **MONTHOU-SUR-BIEVRE**Rivière : **Le Beuvron****Chemin des cochons****Commentaires** : Hydrographie : confluence Beuvron-Bièvre**1** Repère(s) sur le site**GÉNÉRAL****Unité de gestion** : Loire-Allier-Cher-Indre**Code** : CER_BVR18_S_11**Date de mise à jour** : 11/12/2018**Auteur** : A. Bontemps - Cerema Normandie-Centre

GÉOLOCALISATION**Coordonnées WGS84** : X: 1.29379300 / Y: 47.49318100**Coordonnées RGF93 (Lambert 93)** X: 571545.03 / Y: 6711701.01**Coordonnées RGF93 (ETRS89)** : X: 1.293793 / Y: 47.493181**Code Hydro**: K4-0220**Rive de référence**: Gauche**Juin 2016**

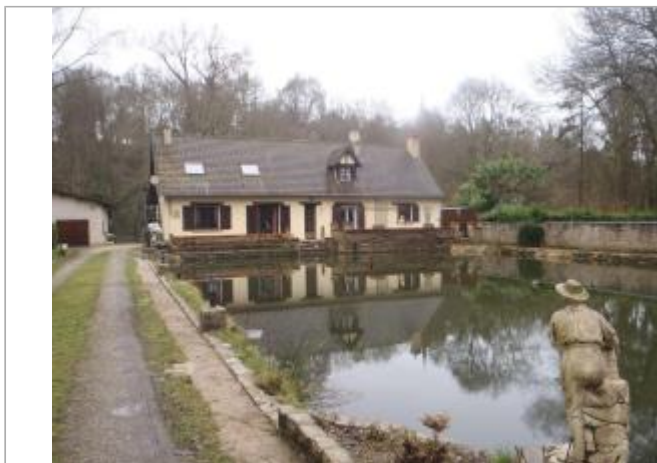
Vue du site (source : CEREMA, 2018)

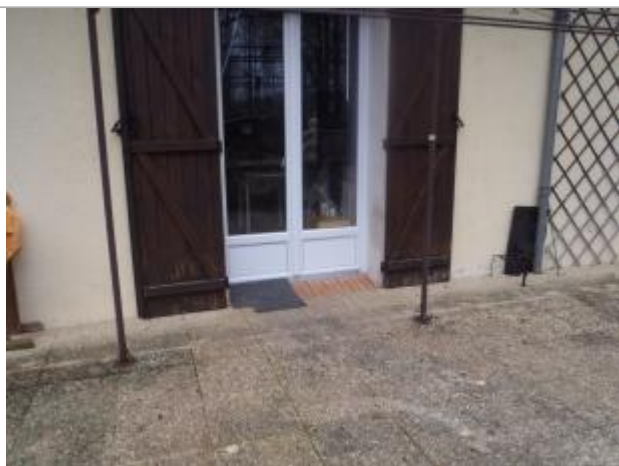
Nature de l'inondation : **Débordement de cours d'eau**Altitude calculée de l'eau : **67.06 m**Nature du repère : **Témoignage oral****Commentaires** : Arrivée 40 cm au-dessus du seuil de la maison. Source : témoignage propriétaire. Fiabilité du témoignage : fiable.**GÉNÉRAL****Code** : CER_BVR18_R_11_1**Date de mise à jour** :**Auteur** : A. Bontemps - Cerema

Vue du repère (source : CEREMA, 2018)
