Commune : **MONTHOU-SUR-BIEVRE**Rivière : **Le Beuvron****Carrefour rue de Montrichard et rue du gué aux loups****Commentaires** : Hydrographie : confluence Beuvron-Bièvre**1** Repère(s) sur le site**GÉNÉRAL****Unité de gestion** : Loire-Allier-Cher-Indre**Code** : CER\_BVR18\_S\_13**Date de mise à jour** : 11/12/2018**Auteur** : A. Bontemps - Cerema Normandie-Centre

**GÉOLOCALISATION****Coordonnées WGS84** : X: 1.29518100 / Y: 47.49135000**Coordonnées RGF93 (Lambert 93)** X: 571645.12 / Y: 6711495.39**Coordonnées RGF93 (ETRS89)** : X: 1.295181 / Y: 47.49135**Code Hydro**: K4-0220**Rive de référence**: Gauche**3 juin 2016**Altitude calculée de l'eau : **67.49 m**

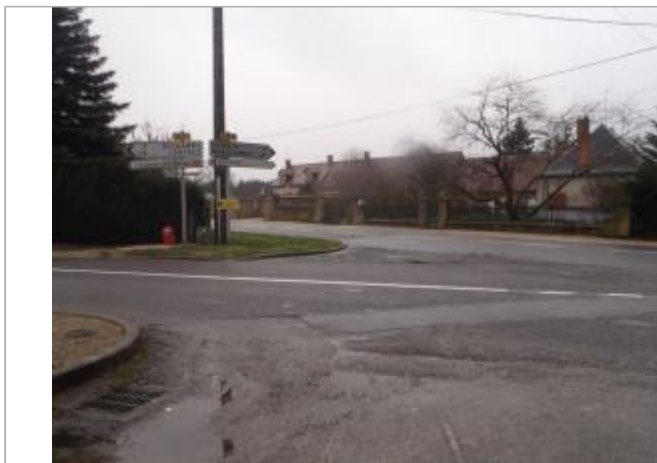
Vue du site (source : CEREMA, 2018)

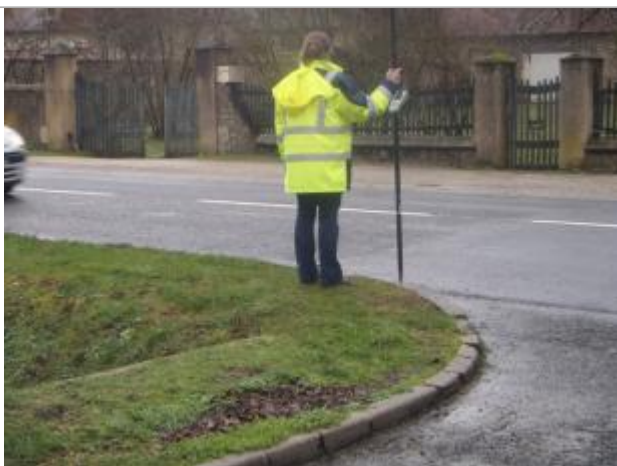
Nature de l'inondation : **Débordement de cours d'eau**Nature du repère : **Témoignage oral****Commentaires** : Arrivée au niveau du trottoir. Source : témoignage riverain. Fiabilité du témoignage : fiable.**GÉNÉRAL****Code** : CER\_BVR18\_R\_13\_1**Date de mise à jour** :**Auteur** : A. Bontemps - Cerema

Vue du repère (source : CEREMA, 2018)
