Commune : **LE CONTROIS-EN-SOLOGNE**

Rivière : **Le Beuvron**

**N°9 rue du Beuvron**

**Unité de gestion :** Loire-Allier-Cher-Indre  
**Code :** CER\_BVR18\_S\_16      **Date de mise à jour :** 11/12/2018  
**Auteur :** A. Bontemps - Cerema Normandie-Centre

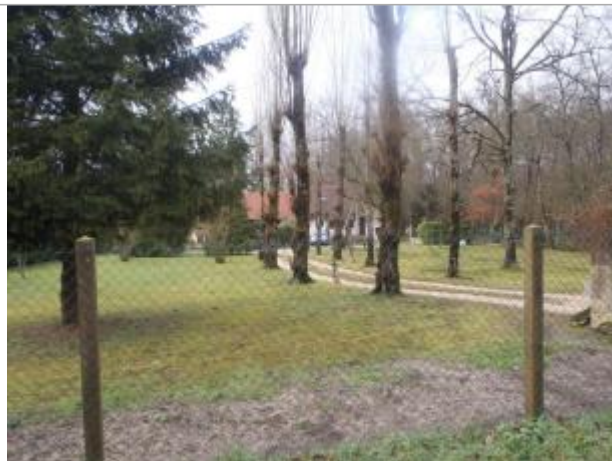
Vue du site (source : CEREMA, 2018)

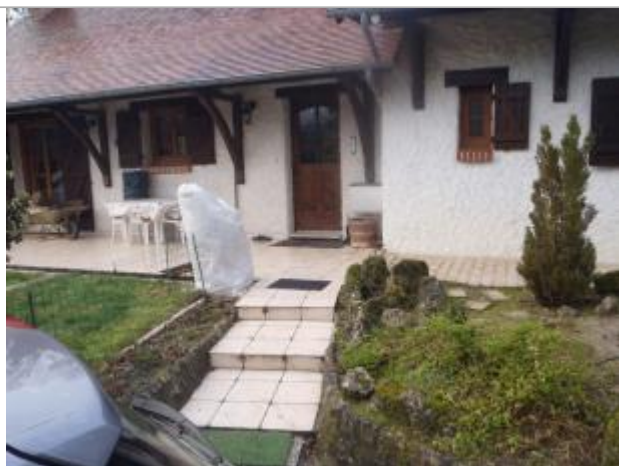
**Commentaires :** Arrivée sur la terrasse de la maison. Source : témoignage propriétaire. Fiabilité du témoignage : fiable.

**Maximum de l'inondation :** Oui  
**Visibilité :** Oui      **État du repère :** Bon  
**Pérennité :** Longue      **Repère calculé :** Non renseigné  
**PHEC :** Non renseigné

Vue du repère (source : CEREMA, 2018)
