Commune : **CELLETES**Rivière : **Le Beuvron****Rue de la Gaudronnière - Parking****1** Repère(s) sur le site**GÉNÉRAL****Unité de gestion :** Loire-Cher-Indre**Code :** CER_BVR18_S_31**Date de mise à jour :** 11/12/2018**Auteur :** A. Bontemps - Cerema Normandie-Centre

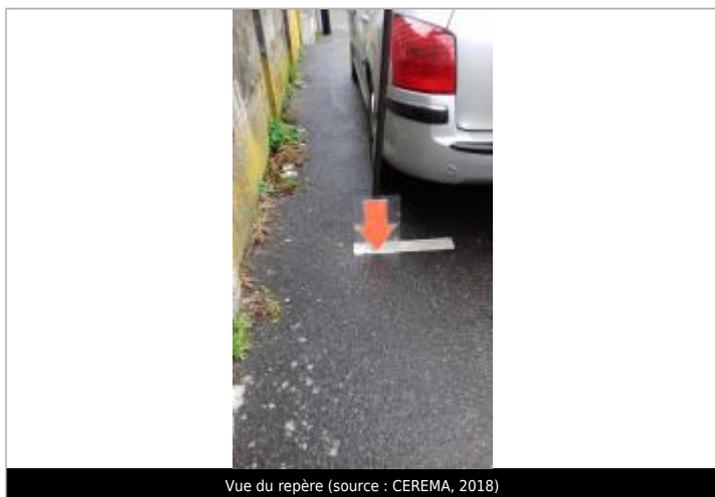
Nature de l'inondation : **Débordement de cours d'eau**Altitude calculée de l'eau : **72.12 m**Nature du repère : **Témoignage oral****Commentaires :** Arrivée au niveau de la 4ème plaque béton du mur. Source : témoignage riverain. Fiabilité du témoignage : fiable.**GÉNÉRAL****Code :** CER_BVR18_R_31_1**Date de mise à jour :** 11/12/2018**Auteur :** A. Bontemps - Cerema Normandie-Centre**MARQUE****Maximum de l'inondation :** Oui**Visibilité :** Oui**État du repère :** Bon**Pérennité :** Longue**Repère calculé :** Non renseigné**PHEC :** Non renseigné**SOURCE DE REPÉRAGE : RECENSEMENT 2018 PAR LE CEREMA DT NORMANDIE CENTRE (SITE DE BLOIS) DES REPÈRES DE CRUES SUR LE BEUVRON -****Type de repérage :** Non renseigné**Organisme :** CEREMA Normandie - Centre**NIVELLEMENT D'ORIGINE CEREMA 2018 - 26/03/2018****Méthode :** GPS**Organisme :** CEREMA Normandie - Centre**Commentaires sur le nivellement :** Précision verticale = 0.016 m**Référence nivelée :** Marque d'inondation**Système altimétrique :** NGF IGN 1969 (système normal)**Altitude de la référence (en m) :** 72.120 m**Altitude calculée de l'eau (en m) :** 72.12

Vue du repère (source : CEREMA, 2018)
