Commune : CELLETTES

N°7 bis rue du Conon #2

Rivière : Le Beuvron

1 Repère(s) sur le site**GÉNÉRAL****Unité de gestion :** Loire-Allier-Cher-Indre**Code :** CER_BVR18_S_38**Date de mise à jour :** 11/12/2018**Auteur :** A. Bontemps - Cerema Normandie-Centre

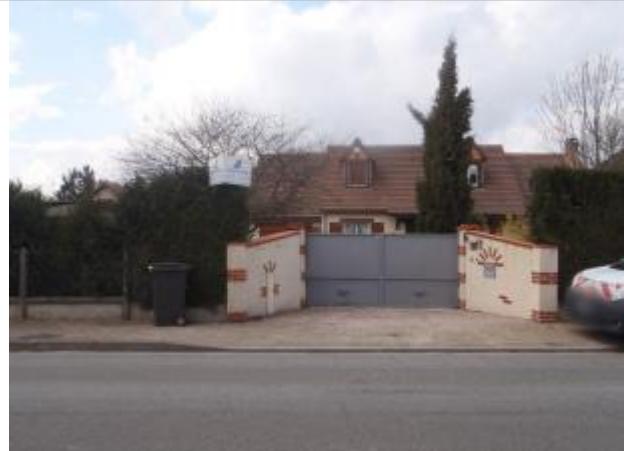
Vue du site (source : CEREMA, 2018)

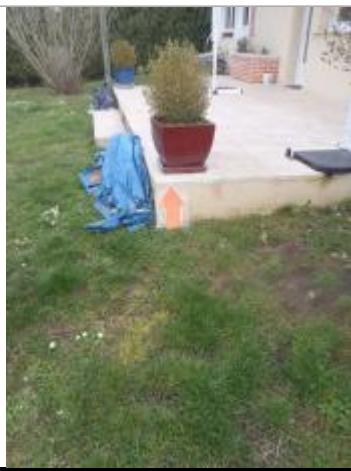
**Juin 2016**Nature de l'inondation : **Débordement de cours d'eau**Altitude calculée de l'eau : **72.46 m**Nature du repère : **Témoignage oral****Commentaires :** Arrivée au niveau de la terrasse. Source : témoignage propriétaire. Fiabilité du témoignage : fiable.**GÉNÉRAL****Code :** CER_BVR18_R_38_1**Date de mise à jour :****Auteur :** A. Bontemps - Cerema

MARQUE**Maximum de l'inondation :** Oui**Visibilité :** Non**État du repère :** Bon**Pérennité :** Longue**Repère calculé :** Non renseigné**PHEC :** Non renseigné

Vue du repère (source : CEREMA, 2018)
