Commune : **TOUR-EN-SOLOGNE**

Rivière : **Le Beuvron**

**N°199 rue de la Motte**

**Unité de gestion :** Loire-Allier-Cher-Indre  
**Code :** CER\_BVR18\_S\_49      **Date de mise à jour :** 11/12/2018  
**Auteur :** A. Bontemps - Cerema Normandie-Centre

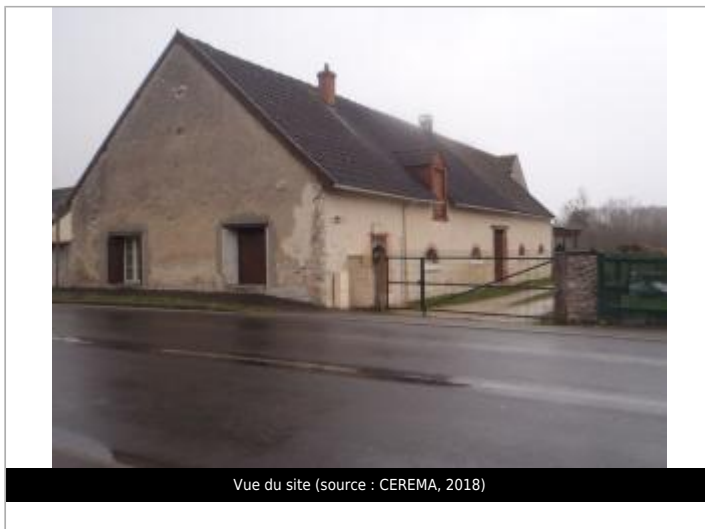
Vue du site (source : CEREMA, 2018)

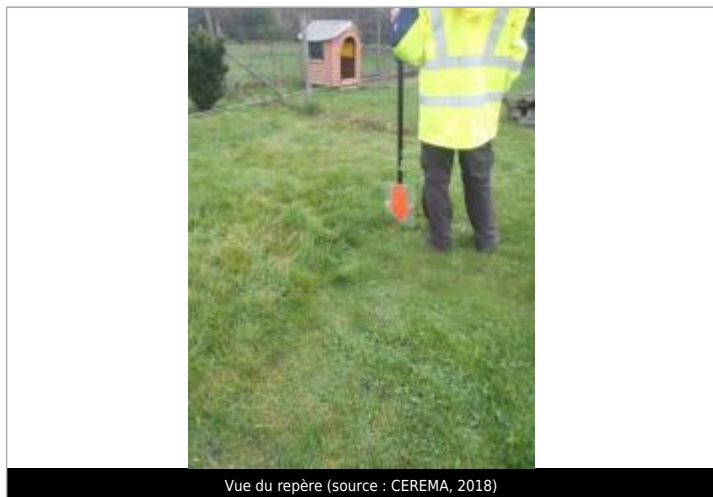
**Commentaires :** Arrivée devant le poulailler. Source : témoignage propriétaire. Fiabilité du témoignage : fiable.

**Maximum de l'inondation :** Oui  
**Visibilité :** Non      **État du repère :** Bon  
**Pérennité :** Longue      **Repère calculé :** Non renseigné  
**PHEC :** Non renseigné

Vue du repère (source : CEREMA, 2018)
