Commune : **TOUR-EN-SOLOGNE**

Rivière : **Le Beuvron**

**N°639 route d'Arian**

**Code :** CER\_BVR18\_S\_50

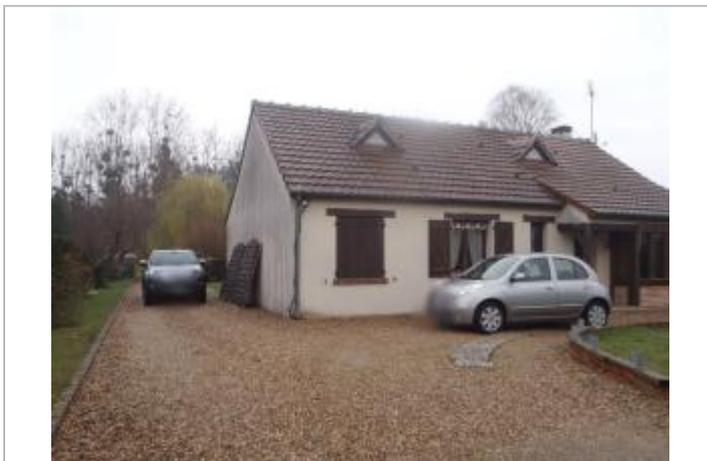
Vue du site (source : CEREMA, 2018)

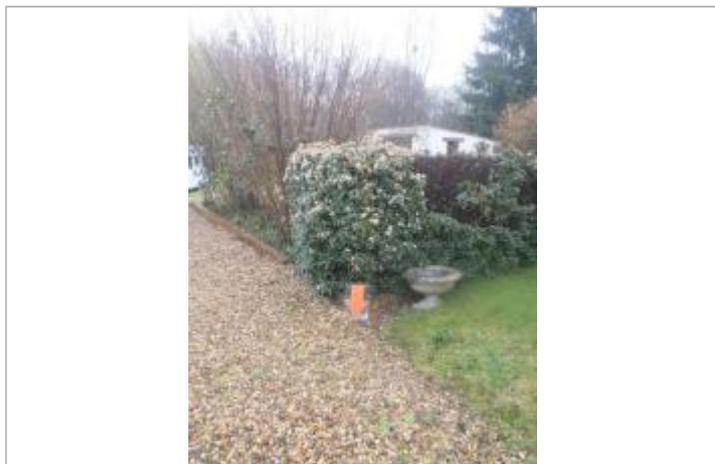
**Commentaires :** Arrivée au niveau de la haie. Source : témoignage propriétaire. Fiabilité du témoignage : fiable.

Vue du repère (source : CEREMA, 2018)
