Commune : BRACIEUX

Rivière : Le Beuvron

1Repère(s) sur
le site**GÉNÉRAL****Unité de gestion :** Loire-Allier-Cher-Indre**Code :** CER_BVR18_S_64**Date de mise à jour :** 11/12/2018**Auteur :** A. Bontemps - Cerema Normandie-Centre

**Mai 2015**Nature de l'inondation : **Débordement de cours d'eau**Altitude calculée de l'eau : **76.83 m**Nature du repère : **Témoignage oral****Commentaires :** Arrivée au bord du chemin. Source : témoignage propriétaire. Fiabilité du témoignage : fiable.**GÉNÉRAL****Code :** CER_BVR18_R_64_1**Date de mise à jour :****Auteur :** A. Bontemps - Cerema

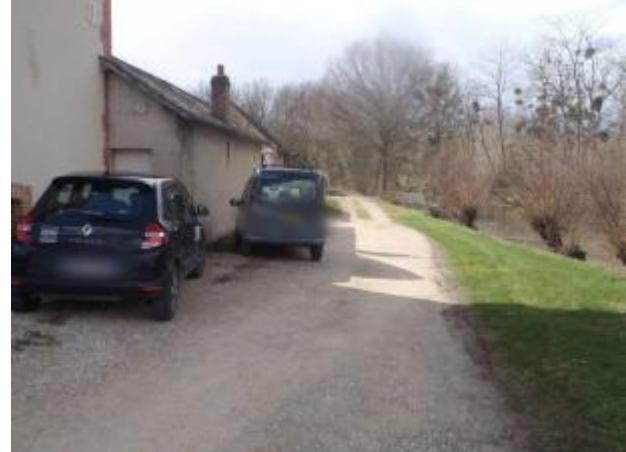
Vue du site (source : CEREMA, 2018)

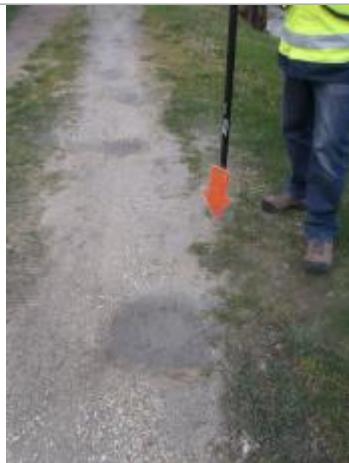
MARQUE**Maximum de l'inondation :** Oui**Visibilité :** Oui**État du repère :** Bon**Pérennité :** Longue**Repère calculé :** Non renseigné**PHEC :** Non renseigné

Vue du repère (source : CEREMA, 2018)
