Commune : **BRACIEUX**Rivière : **Le Beuvron****N°20 rue de Sully****1** Repère(s) sur le site**GÉNÉRAL****Unité de gestion :** Loire-Allier-Cher-Indre**Code :** CER\_BVR18\_S\_65**Date de mise à jour :** 11/12/2018**Auteur :** A. Bontemps - Cerema Normandie-Centre

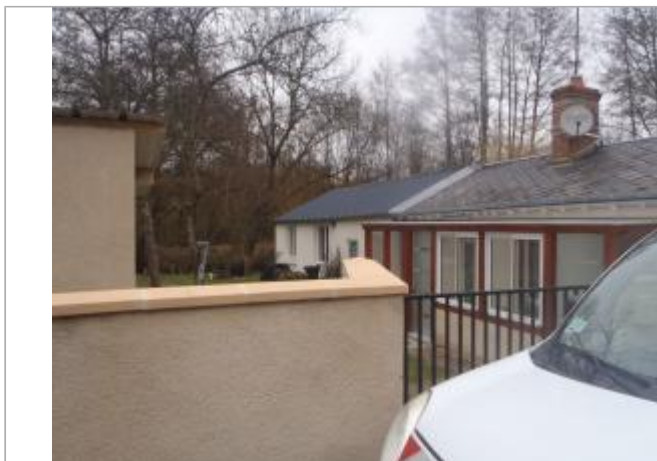
Vue du site (source : CEREMA, 2018)

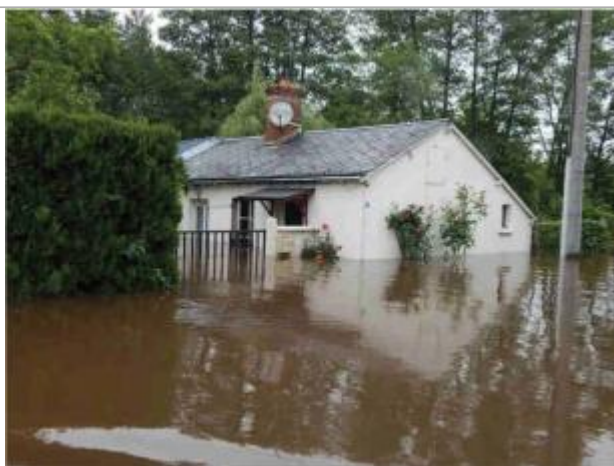
Nature de l'inondation : **Débordement de cours d'eau**Altitude calculée de l'eau : **76.99 m**Nature du repère : **Témoignage oral****Commentaires :** 10 cm dans la maison. Source : témoignage propriétaire. Fiabilité du témoignage : fiable.**GÉNÉRAL****Code :** CER\_BVR18\_R\_65\_1**Date de mise à jour :****Auteur :** A. Bontemps - Cerema Normandie-Centre

Vue du repère (source : CEREMA, 2018)
