Commune : **BRACIEUX**

Rivière : **Le Beuvron**

## Rue Roger Brun - Club House du Tennis

**Code :** CER\_BVR18\_S\_66

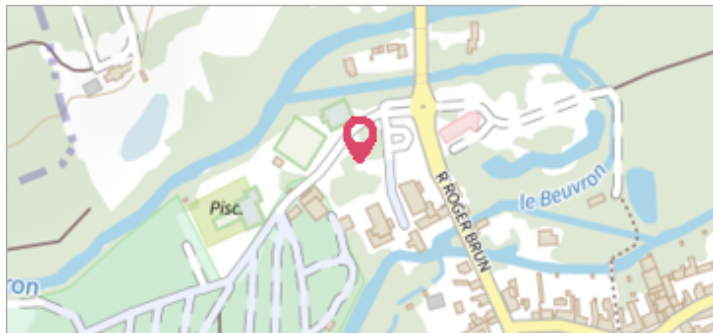
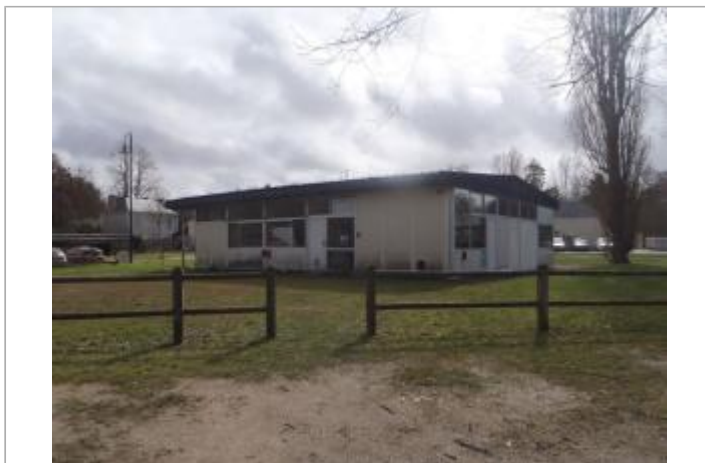
Vue du site (source : CEREMA, 2018)

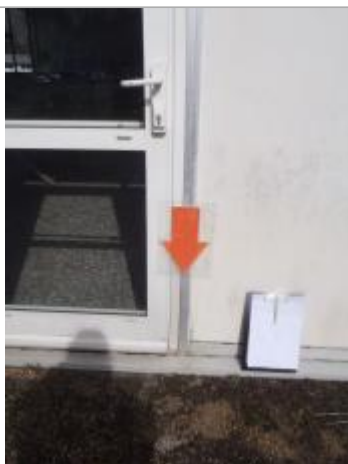
Altitude calculée de l'eau : **77.03 m**

**Commentaires :** 40 cm dans le club House. Source : témoignage riverain. Fiabilité du témoignage : faible.

Vue du repère (source : CEREMA, 2018)
