Commune : **TOUR-EN-SOLOGNE**

Rivière : **Le Beuvron**

**N°378 route d'Arian**

**Unité de gestion :** Loire-Allier-Cher-Indre  
**Code :** CER\_BVR18\_S\_67 **Date de mise à jour :** 11/12/2018  
**Auteur :** A. Bontemps - Cerema Normandie-Centre

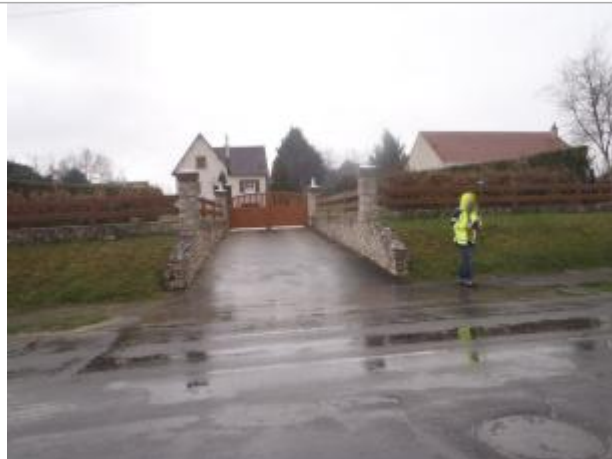
Vue du site (source : CEREMA, 2018)

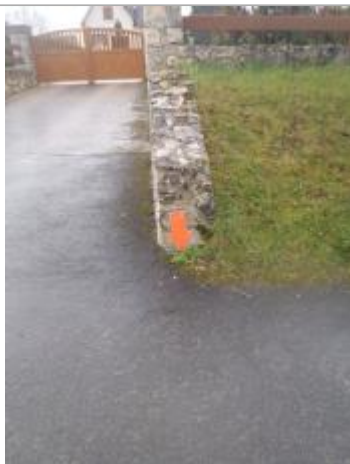
**Commentaires :** Arrivée au pied du muret. Source : témoignage riverain. Fiabilité du témoignage : faible.

**Maximum de l'inondation :** Oui  
**Visibilité :** Oui **État du repère :** Bon  
**Pérennité :** Longue **Repère calculé :** Non renseigné  
**PHEC :** Non renseigné

Vue du repère (source : CEREMA, 2018)
