Commune : BRACIEUX

## Lavoir rue de Sully

Rivière : Le Beuvron

**Unité de gestion :** Loire-Allier-Cher-Indre  
**Code :** CER\_BVR18\_S\_68      **Date de mise à jour :** 11/12/2018  
**Auteur :** A. Bontemps - Cerema Normandie-Centre

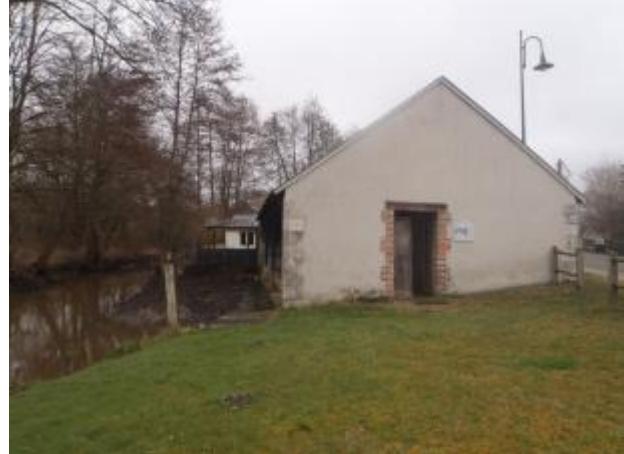
Vue du site (source : CEREMA, 2018)

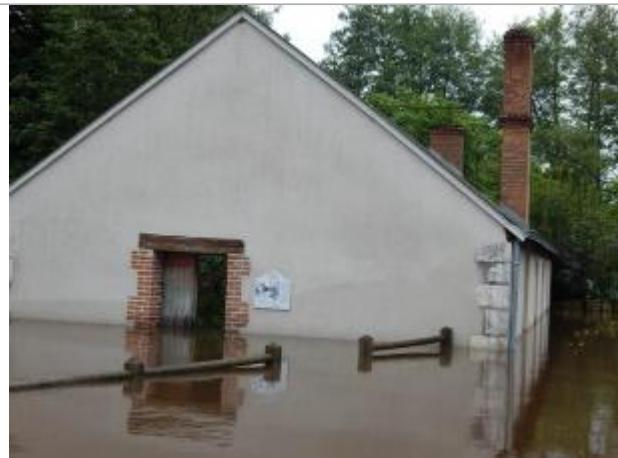
**Commentaires :** 10 cm dans le lavoir. Source : témoignage mairie. Fiabilité du témoignage : fiable.**GÉNÉRAL**

**Maximum de l'inondation :** Oui  
**Visibilité :** Oui      **État du repère :** Bon  
**Pérennité :** Longue      **Repère calculé :** Non renseigné  
**PHEC :** Non renseigné

Vue du repère (source : CEREMA, 2018)
