Commune : **BRACIEUX**

Rivière : **Le Beuvron**

**N°9 bis rue Roger Brun #2**

**Unité de gestion :** Loire-Allier-Cher-Indre  
**Code :** CER\_BVR18\_S\_70 **Date de mise à jour :** 11/12/2018  
**Auteur :** A. Bontemps - Cerema Normandie-Centre

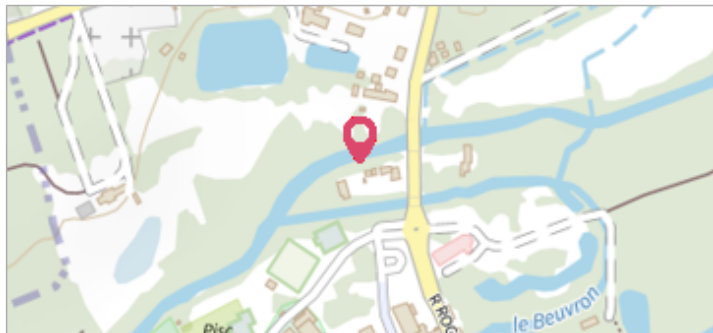
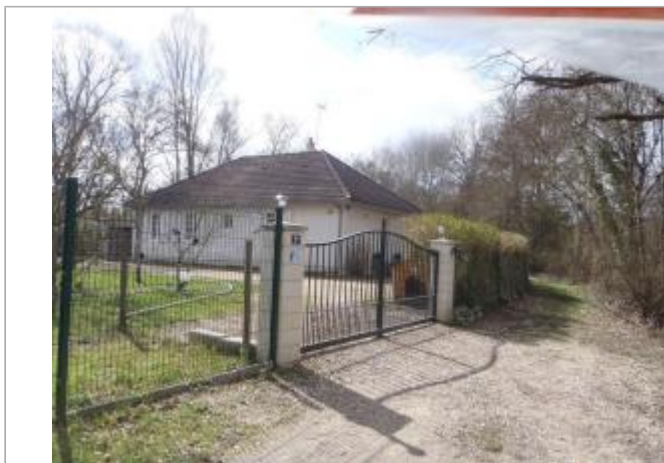
Vue du site (source : CEREMA, 2018)

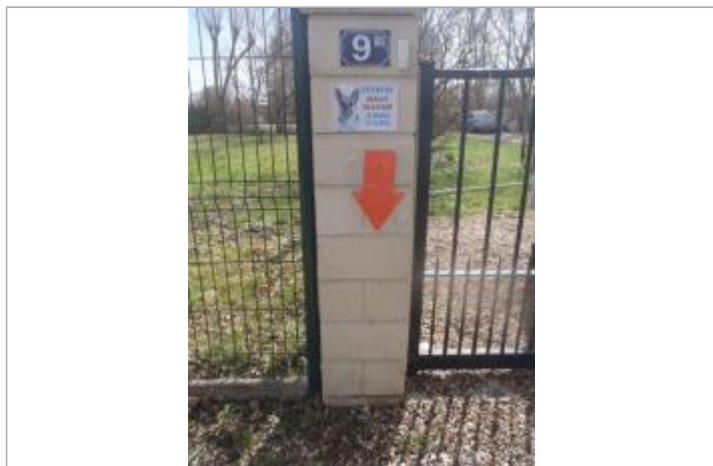
**Commentaires :** Arrivée 73 cm au-dessus du TN du pilier du portail. Source : témoignage propriétaire. Fiabilité du témoignage : fiable.

**Maximum de l'inondation :** Oui  
**Visibilité :** Oui **État du repère :** Bon  
**Pérennité :** Longue **Repère calculé :** Non renseigné  
**PHÉC :** Non renseigné

Vue du repère (source : CEREMA, 2018)
