Commune : **BRACIEUX**Rivière : **Le Beuvron****N°9 bis rue Roger Brun #2****1** Repère(s) sur le site**GÉNÉRAL****Unité de gestion :** Loire-Allier-Cher-Indre**Code :** CER_BVR18_S_70**Date de mise à jour :** 11/12/2018**Auteur :** A. Bontemps - Cerema Normandie-Centre

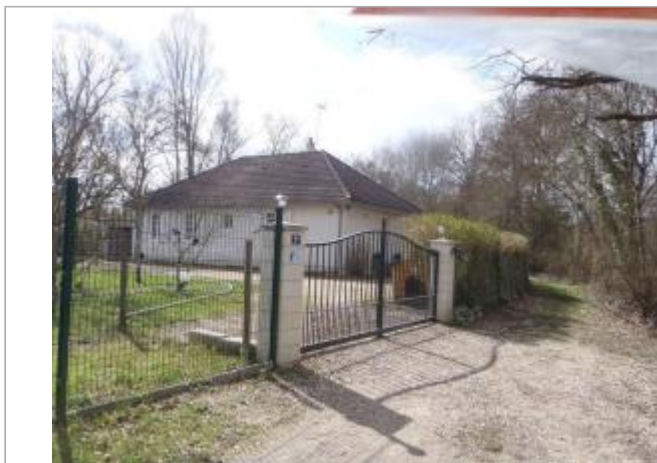
Vue du site (source : CEREMA, 2018)
