Commune : **BRACIEUX**Rivière : **Le Beuvron****N°9 bis rue Roger Brun #2****1** Repère(s) sur le site**GÉNÉRAL****Unité de gestion :** Loire-Allier-Cher-Indre**Code :** CER_BVR18_S_70**Date de mise à jour :** 11/12/2018**Auteur :** A. Bontemps - Cerema Normandie-Centre

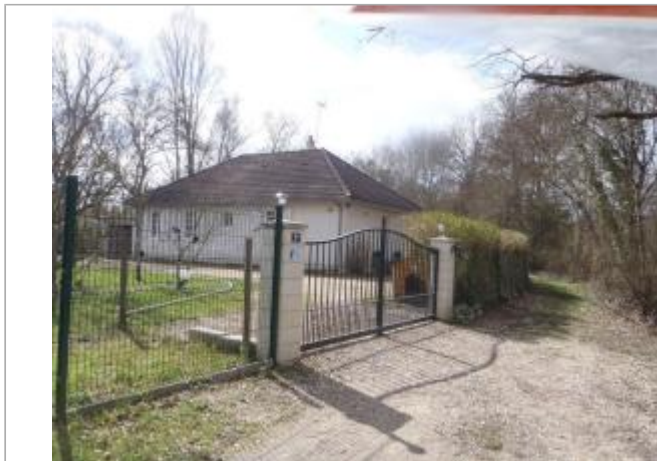
Vue du site (source : CEREMA, 2018)

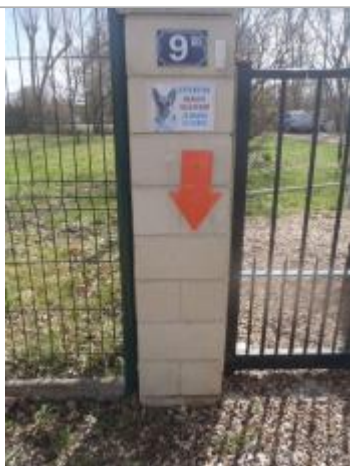
Nature de l'inondation : **Débordement de cours d'eau**Altitude calculée de l'eau : **77.51 m**Nature du repère : **Témoignage oral****Commentaires :** Arrivée 73 cm au-dessus du TN du pilier du portail. Source : témoignage propriétaire. Fiabilité du témoignage : fiable.**GÉNÉRAL****Code :** CER_BVR18_R_70_1**Date de mise à jour :****Auteur :** A. Bontemps - Cerema Normandie-Centre

Vue du repère (source : CEREMA, 2018)
