Commune : BRACIEUX

**N°14 avenue de Cheverny**

Rivière : La Bonne Heure

**GÉNÉRAL****Unité de gestion :** Loire-Allier-Cher-Indre**Code :** CER\_BVR18\_S\_74**Date de mise à jour :** 11/12/2018**Auteur :** A. Bontemps - Cerema Normandie-Centre

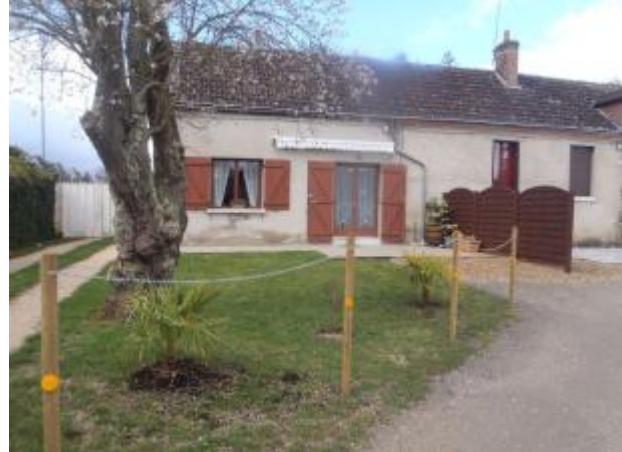
Vue du site (source : CEREMA, 2018)

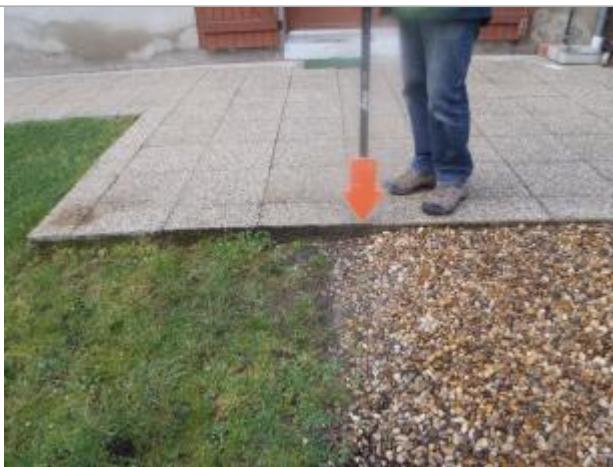
**Juin 2016**Nature de l'inondation : **Débordement de cours d'eau**Altitude calculée de l'eau : **77.54 m**Nature du repère : **Témoignage oral****Commentaires :** Arrivée au pied de la terrasse. Source : témoignage mairie. Fiabilité du témoignage : fiable.**GÉNÉRAL****Code :** CER\_BVR18\_R\_74\_1**Date de mise à jour :****Auteur :** A. Bontemps - Cerema

**MARQUE****Maximum de l'inondation :** Oui**Visibilité :** Oui**État du repère :** Bon**Pérennité :** Longue**Repère calculé :** Non renseigné**PHEC :** Non renseigné

Vue du repère (source : CEREMA, 2018)
