Commune : BRACIEUX

Rivière : La Bonne Heure

## Rue René Masson - carrefour de la Croix Saint Jacques

**Unité de gestion :** Loire-Allier-Cher-Indre  
**Code :** CER\_BVR18\_S\_76      **Date de mise à jour :** 11/12/2018  
**Auteur :** A. Bontemps - Cerema Normandie-Centre

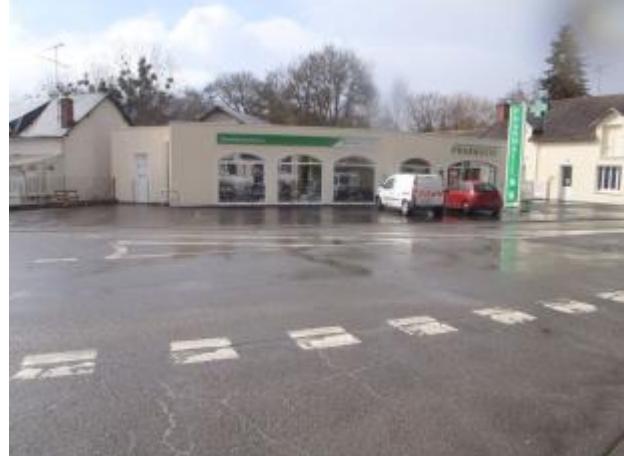
Vue du site (source : CEREMA, 2018)

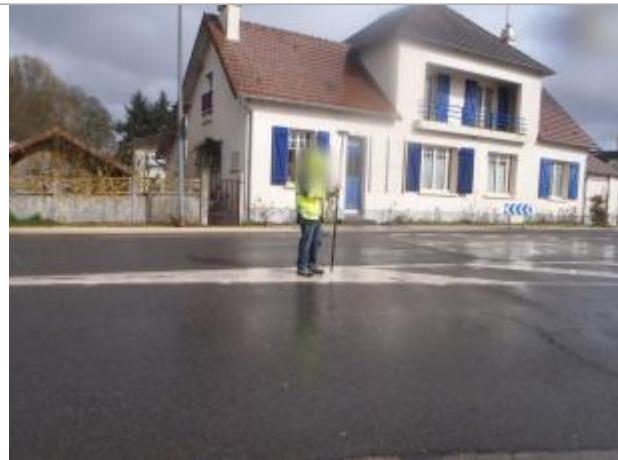
**Juin 2016**Nature de l'inondation : **Débordement de cours d'eau**Altitude calculée de l'eau : **77.87 m**Nature du repère : **Photographie****Commentaires :** Arrivée au zébra de la route devant la pharmacie. Source : témoignage mairie. Fiabilité du témoignage : fiable.**GÉNÉRAL**

**Maximum de l'inondation :** Oui  
**Visibilité :** Oui      **État du repère :** Bon  
**Pérennité :** Longue      **Repère calculé :** Non renseigné  
**PHEC :** Non renseigné

Vue du repère (source : CEREMA, 2018)
