Commune : **BRACIEUX**Rivière : **Le Beuvron****N°9 rue Roger Brun #3****1** Repère(s) sur le site**GÉNÉRAL****Unité de gestion :** Loire-Allier-Cher-Indre**Code :** CER_BVR18_S_87**Date de mise à jour :** 11/12/2018**Auteur :** A. Bontemps - Cerema Normandie-Centre

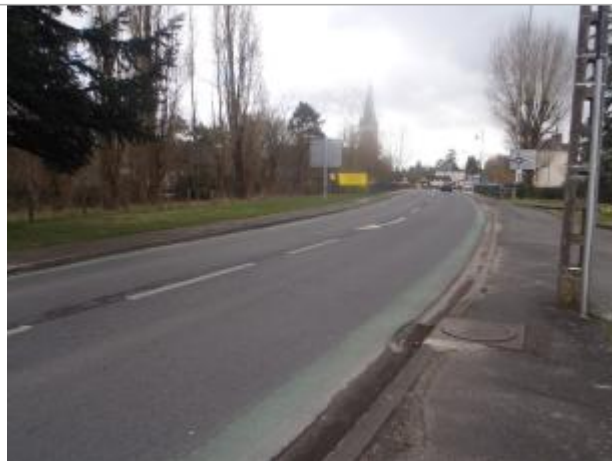
Vue du site (source : CEREMA, 2018)

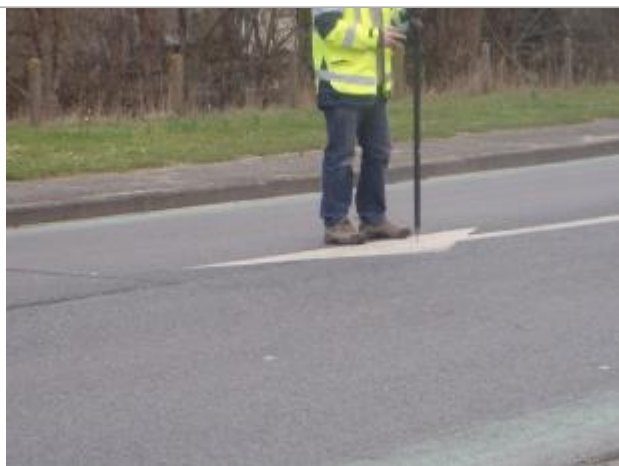
Nature de l'inondation : **Débordement de cours d'eau**Altitude calculée de l'eau : **78.09 m**Nature du repère : **Témoignage oral****Commentaires :** Arrivée 13 cm au-dessus de la route. Source : témoignage propriétaire. Fiabilité du témoignage : fiable.**GÉNÉRAL****Code :** CER_BVR18_R_87_1**Date de mise à jour :****Auteur :** A. Bontemps - Cerema Normandie-Centre

Vue du repère (source : CEREMA, 2018)
