Commune : BRACIEUX

Rivière : Le Beuvron

Lavoir rue de Sully #2

GÉNÉRAL**Unité de gestion :** Loire-Allier-Cher-Indre**Code :** CER_BVR18_S_89**Date de mise à jour :** 11/12/2018**Auteur :** A. Bontemps - Cerema Normandie-Centre

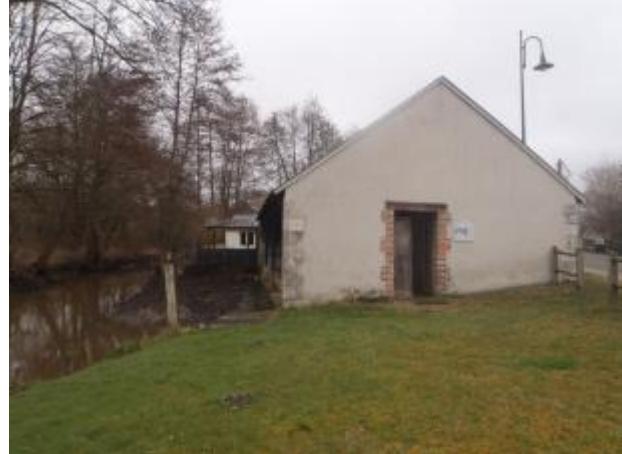
Vue du site (source : CEREMA, 2018)

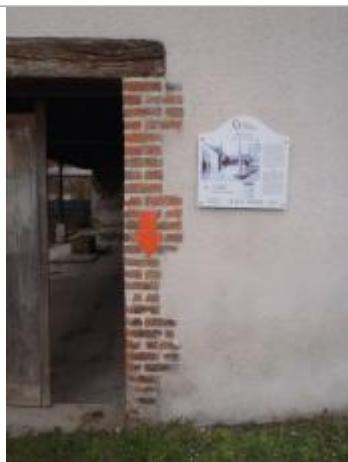
**Juin 2016**Nature de l'inondation : **Débordement de cours d'eau**Altitude calculée de l'eau : **78.11 m**Nature du repère : **Photographie****Commentaires :** 1,06 m dans le lavoir. Source : syndicat des eaux du bassin du beuvron. Fiabilité du témoignage : fiable.**GÉNÉRAL****Code :** CER_BVR18_R_89_1**Date de mise à jour :****Auteur :** A. Bontemps - Cerema

MARQUE**Maximum de l'inondation :** Oui**Visibilité :** Oui**État du repère :** Bon**Pérennité :** Longue**Repère calculé :** Non renseigné**PHEC :** Non renseigné

Vue du repère (source : CEREMA, 2018)
