Commune : **BRACIEUX**Rivière : **Le Beuvron****N°38 rue de Sully****1** Repère(s) sur le site**GÉNÉRAL****Unité de gestion :** Loire-Cher-Indre**Code :** CER_BVR18_S_92**Date de mise à jour :** 11/12/2018**Auteur :** A. Bontemps - Cerema Normandie-Centre

GÉOLOCALISATION**Coordonnées WGS84 :** X: 1.54763300 / Y: 47.55233700**Coordonnées RGF93 (Lambert 93) :** X: 590774.37 / Y: 6717889.46**Coordonnées RGF93 (ETRS89) :** X: 1.547633 / Y: 47.552337**Code Hydro:** K4-0220**Rive de référence:** Gauche**Juin 2016**

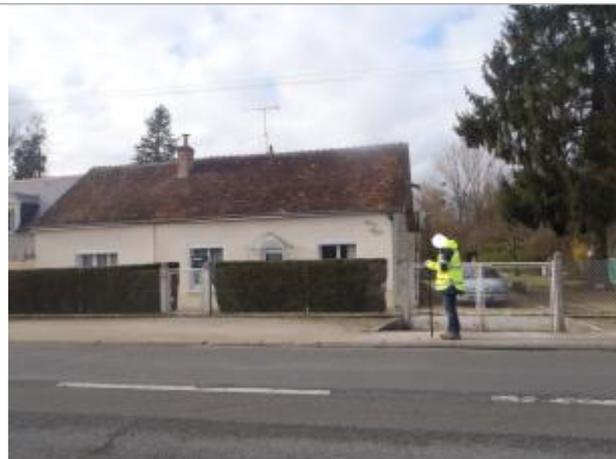
Vue du site (source : CEREMA, 2018)

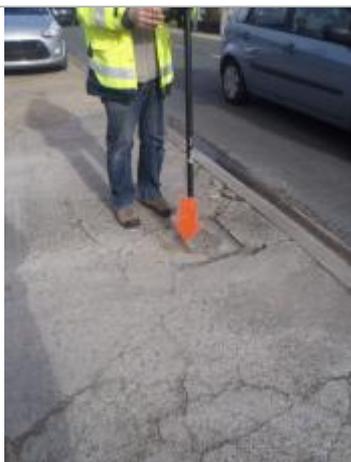
Nature de l'inondation : **Débordement de cours d'eau**Altitude calculée de l'eau : **78.23 m**Nature du repère : **Témoignage oral****Commentaires :** Arrivée à la limite de la bouche à clé sur le trottoir. Source : témoignage riverain. Fiabilité du témoignage : fiable.**GÉNÉRAL****Code :** CER_BVR18_R_92_1**Date de mise à jour :****Auteur :** A. Bontemps - Cerema

Vue du repère (source : CEREMA, 2018)
