Commune : **NEUVY**Rivière : **Le Beuvron****L'Echenon****1** Repère(s) sur le site**GÉNÉRAL****Unité de gestion :** Loire-Allier-Cher-Indre**Code :** CER\_BVR18\_S\_93**Date de mise à jour :** 11/12/2018**Auteur :** A. Bontemps - Cerema Normandie-Centre

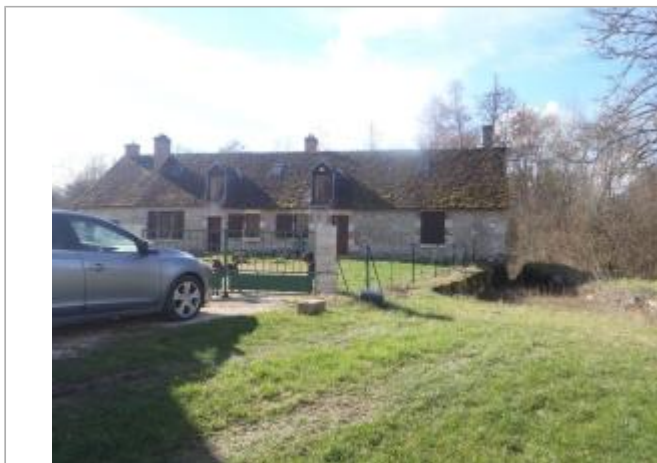
Vue du site (source : CEREMA, 2018)

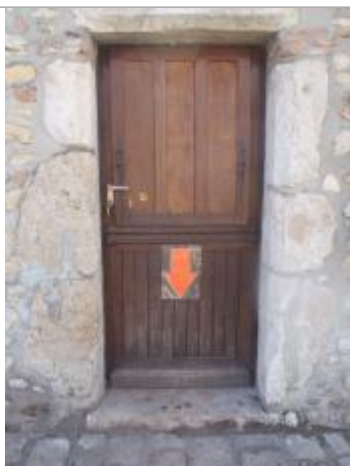
**Juin 2016**Nature de l'inondation : **Débordement de cours d'eau**Altitude calculée de l'eau : **79.1 m**Nature du repère : **Témoignage oral****Commentaires :** 62 cm dans la maison. Source : témoignage propriétaire. Fiabilité du témoignage : fiable.**GÉNÉRAL****Code :** CER\_BVR18\_R\_93\_1**Date de mise à jour :****Auteur :** A. Bontemps - Cerema

**MARQUE****Maximum de l'inondation :** Oui**Visibilité :** Oui**État du repère :** Bon**Pérennité :** Longue**Repère calculé :** Non renseigné**PHEC :** Non renseigné**SOURCE DE REPÉRAGE :** CEREMA DT NORMANDIE CENTRE (SITE DE BLOIS), LE BEUVRON, RECENSEMENT 2018 - 26/03/2018**Type de repérage :** Non renseigné**Organisme(s) :** CEREMA Normandie - Centre**NIVELLEMENT D'ORIGINE CEREMA 2018 - 15/03/2018****Méthode :** GPS**Organisme :** CEREMA Normandie - Centre**Commentaires sur le nivellement :** Précision verticale = 0.024 m**Référence nivelée :** Autre type de référence**Description référence du repère :** sol**Système altimétrique :** NGF IGN 1969 (système normal)**Altitude de la référence (en m) :** 78.480 m**Différence entre le niveau d'eau et la référence (en m) :** 0.620 m**Altitude calculée de l'eau (en m) :** 79.1

Vue du repère (source : CEREMA, 2018)
