Commune : NEUVY

## La Bruère #3

Rivière : Le Beuvron

**GÉNÉRAL****Unité de gestion :** Loire-Allier-Cher-Indre**Code :** CER\_BVR18\_S\_104**Date de mise à jour :** 11/12/2018**Auteur :** A. Bontemps - Cerema Normandie-Centre

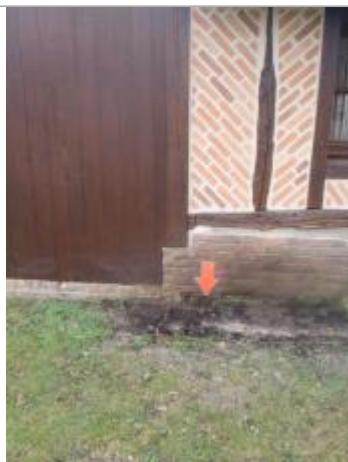
**Juin 2016****Nature de l'inondation :** Débordement de cours d'eau**Altitude calculée de l'eau :** **81.74 m****Nature du repère :** Témoignage oral**Commentaires :** Arrivée au niveau du parterre de fleurs. Source : témoignage employé (e). Fiabilité du témoignage : fiable.**GÉNÉRAL****Code :** CER\_BVR18\_R\_104\_1**Date de mise à jour :****Auteur :** A. Bontemps - Cerema

Vue du repère (source : CEREMA, 2018)

**MARQUE****Maximum de l'inondation :** Oui**Visibilité :** Oui**État du repère :** Bon**Pérennité :** Moyenne**Repère calculé :** Non renseigné**PHEC :** Non renseigné**SOURCE DE REPÉRAGE : CEREMA DT NORMANDIE CENTRE (SITE DE BLOIS), LE BEUVRON, RECENSEMENT 2018 - 26/03/2018****Type de repérage :** Non renseigné**Organisme :** CEREMA Normandie – Centre**NIVELLEMENT D'ORIGINE CEREMA 2018 - 15/03/2018****Méthode :** GPS**Organisme :** CEREMA Normandie – Centre**Commentaires sur le nivelllement :** Précision verticale = 0.036 m**Référence nivellée :** Marque d'inondation**Système altimétrique :** NGF IGN 1969 (système normal)**Altitude de la référence (en m) :** 81.740 m**Altitude calculée de l'eau (en m) :** 81.74
