Commune : NEUNG-SUR-BEUVRON

N°200 route de Vernou

Rivière : Le Beuvron

1Repère(s) sur
le site**GÉNÉRAL****Unité de gestion :** Loire-Allier-Cher-Indre**Code :** CER_BVR18_S_114**Date de mise à jour :** 11/12/2018**Auteur :** A. Bontemps - Cerema Normandie-Centre

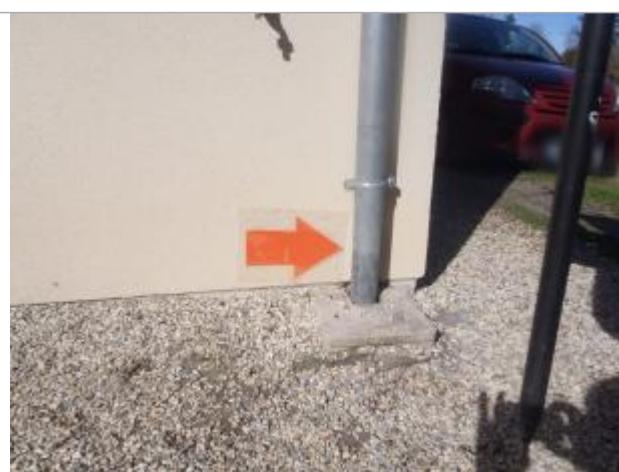
Vue du repère (source : CEREMA, 2018)

**Juin 2016**Nature de l'inondation : **Débordement de cours d'eau**Altitude calculée de l'eau : **94.11 m**Nature du repère : **Témoignage oral****Commentaires :** Arrivée 15 cm au-dessus du TN – trace sur la gouttière à l'arrière de la maison. Source : témoignage propriétaire. Fiabilité du témoignage : fiable.**GÉNÉRAL****Code :** CER_BVR18_R_114_1**Date de mise à jour :****Auteur :** A. Bontemps - Cerema
Normandie-Centre**MARQUE****Maximum de l'inondation :** Oui**Visibilité :** Non**État du repère :** Bon**Pérennité :** Longue**Repère calculé :** Non renseigné**PHEC :** Non renseigné
