Commune : **NEUNG-SUR-BEUVRON**Rivière : **Le Beuvron****N°200 route de Vernou****1** Repère(s) sur le site**GÉNÉRAL****Unité de gestion :** Loire-Allier-Cher-Indre**Code :** CER_BVR18_S_114**Date de mise à jour :** 11/12/2018**Auteur :** A. Bontemps - Cerema Normandie-Centre

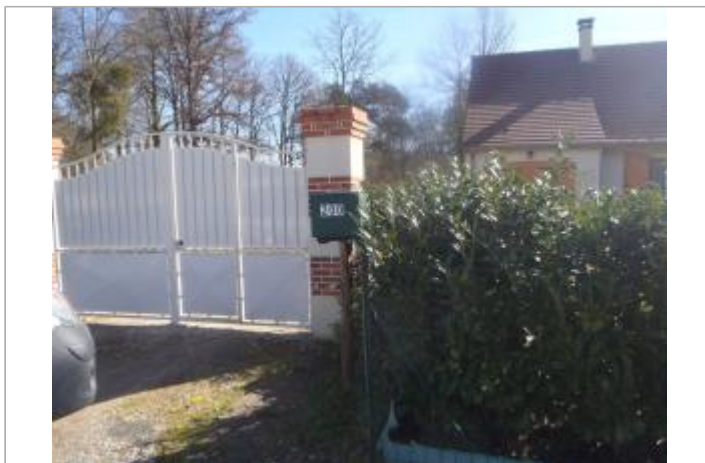
Vue du site (source : CEREMA, 2018)

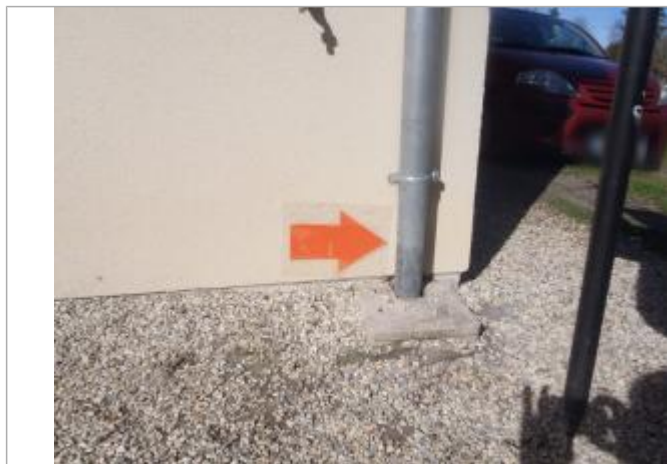
Nature de l'inondation : **Débordement de cours d'eau**Altitude calculée de l'eau : **94.11 m**Nature du repère : **Témoignage oral****Commentaires :** Arrivée 15 cm au-dessus du TN - trace sur la gouttière à l'arrière de la maison. Source : témoignage propriétaire. Fiabilité du témoignage : fiable.**GÉNÉRAL****Code :** CER_BVR18_R_114_1**Date de mise à jour :** 11/12/2018**Auteur :** A. Bontemps - Cerema Normandie-Centre**MARQUE****Maximum de l'inondation :** Oui**Visibilité :** Non**État du repère :** Bon**Pérennité :** Longue**Repère calculé :** Non renseigné**PHEC :** Non renseigné

Vue du repère (source : CEREMA, 2018)
