Commune : **NEUNG-SUR-BEUVRON**Rivière : **Le Beuvron****N°200 route de Vernou****1** Repère(s) sur le site**GÉNÉRAL****Unité de gestion :** Loire-Allier-Cher-Indre**Code :** CER_BVR18_S_114**Date de mise à jour :** 11/12/2018**Auteur :** A. Bontemps - Cerema Normandie-Centre

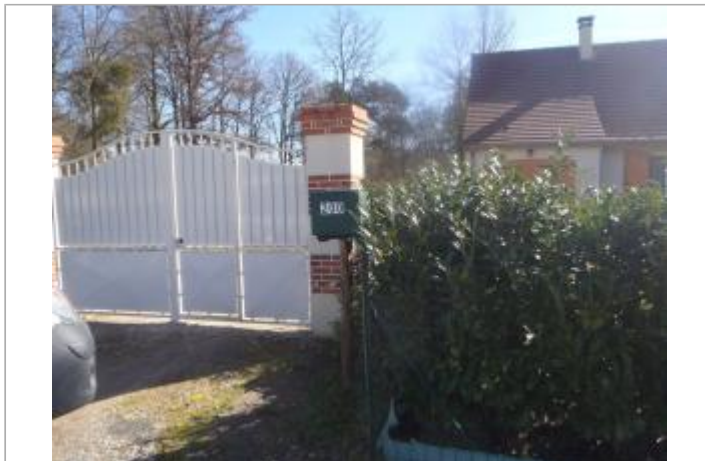
Vue du site (source : CEREMA, 2018)
