Commune : **NEUNG-SUR-BEUVRON**

Rivière : **Le Beuvron**

## N°7 place Albert Prudhomme

**Code :** CER\_BVR18\_S\_120

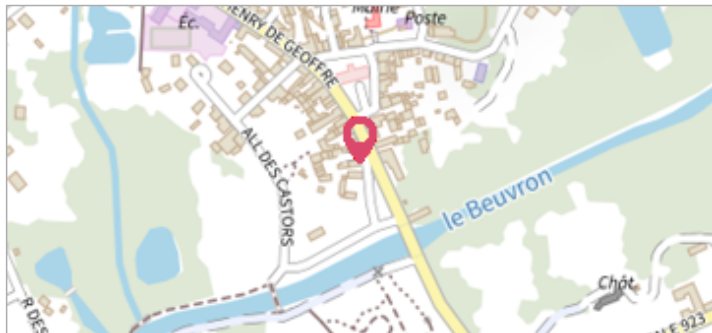
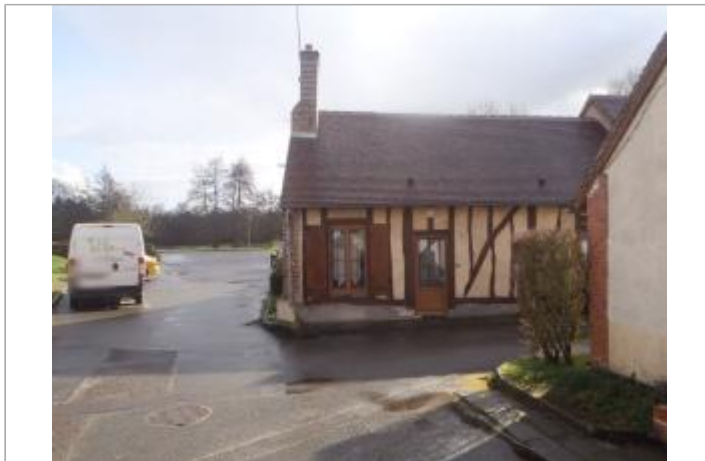
Vue du site (source : CEREMA, 2018)

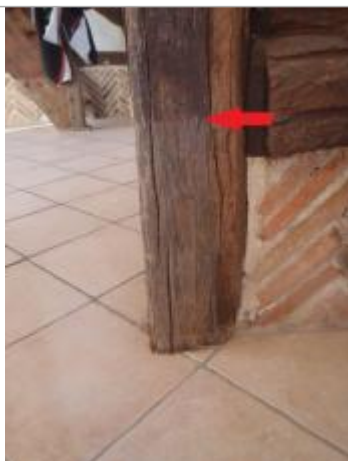
**Commentaires :** Arrivée 50 cm au-dessus du seuil de la maison. Source : témoignage du syndicat des eaux du bassin du beuvron. Fiabilité du témoignage : fiable.

**Description référence du repère :** sol

**Différence entre le niveau d'eau et la référence (en m) :** 0.500 m

**Altitude calculée de l'eau (en m) :** 94.44

Vue du repère (source : CEREMA, 2018)
