Commune : NEUNG-SUR-BEUVRON

N°7 place Albert Prudhomme

Rivière : Le Beuvron

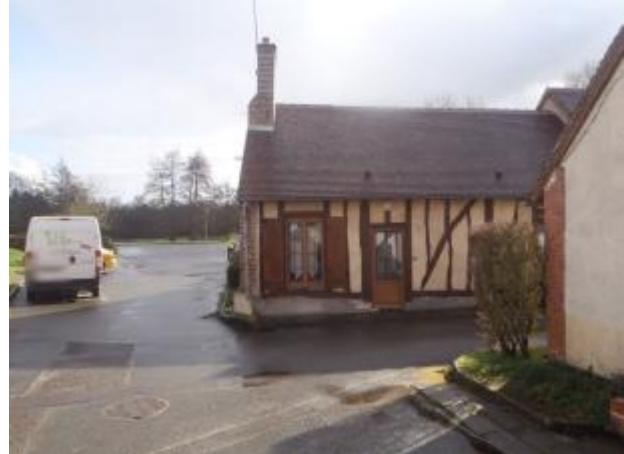
Vue du site (source : CEREMA, 2018)

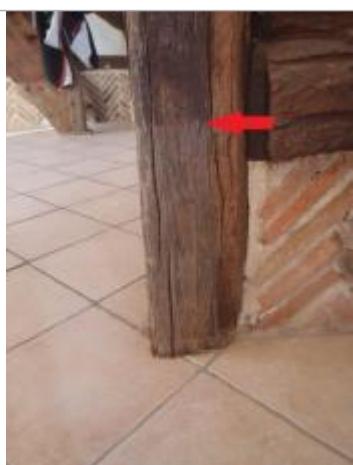
**Juin 2016**Nature de l'inondation : **Débordement de cours d'eau**Altitude calculée de l'eau : **94.44 m**Nature du repère : **Photographie****Commentaires :** Arrivée 50 cm au-dessus du seuil de la maison. Source : témoignage du syndicat des eaux du bassin du beuvron. Fiabilité du témoignage : fiable.**GÉNÉRAL****Code :** CER_BVR18_R_120_1**Date de mise à jour :****Auteur :** A. Bontemps - Cerema Normandie-Centre

Vue du repère (source : CEREMA, 2018)

MARQUE**Maximum de l'inondation :** Oui**Visibilité :** Non**État du repère :** Bon**Pérennité :** Longue**Repère calculé :** Non renseigné**PHEC :** Non renseigné**SOURCE DE REPÉRAGE : CEREMA DT NORMANDIE CENTRE (SITE DE BLOIS), LE BEUVRON, RECENSEMENT 2018 - 26/03/2018****Type de repérage :** Non renseigné**Organisme :** CEREMA Normandie - Centre**NIVELLEMENT D'ORIGINE CEREMA 2018 - 13/03/2018****Méthode :** GPS**Organisme :** CEREMA Normandie - Centre**Commentaires sur le nivellage :** Précision verticale = 0.022 m**Référence nivellée :** Autre type de référence**Description référence du repère :** sol**Système altimétrique :** NGF IGN 1969 (système normal)**Altitude de la référence (en m) :** 93.940 m**Différence entre le niveau d'eau et la référence (en m) :** 0.500 m**Altitude calculée de l'eau (en m) :** 94.44
