Commune : **NEUNG-SUR-BEUVRON** | Rivière : **Le Beuvron**

**D922 - Etang communal**

**Unité de gestion :** Loire-Allier-Cher-Indre  
**Code :** CER\_BVR18\_S\_123      **Date de mise à jour :** 11/12/2018  
**Auteur :** A. Bontemps - Cerema Normandie-Centre

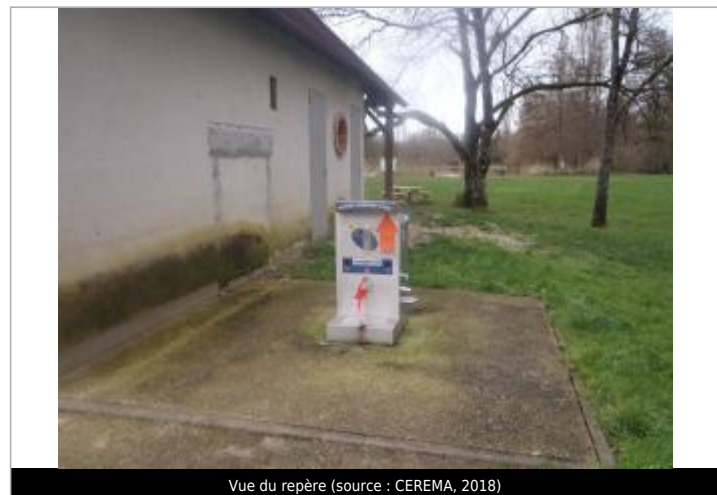
**Code :** CER\_BVR18\_R\_123\_1      **Date de mise à jour :** 12/12/2018  
**Auteur :** A. Bontemps - Cerema Normandie-Centre

**Juin 2016**      Altitude calculée de l'eau : **98.22 m**

Nature de l'inondation : **Débordement de cours d'eau**      Nature du repère : **Témoignage oral**

**Commentaires :** Arrivée sous le toit de la borne camping-car. Source : mairie. Fiabilité du témoignage : fiable.

**Maximum de l'inondation :** Oui  
**Visibilité :** Oui      **État du repère :** Bon  
**Pérennité :** Longue      **Repère calculé :** Non renseigné  
**PHEC :** Non renseigné
