Commune : **NEUNG-SUR-BEUVRON**Rivière : **Le Beuvron****D922 #2****1** Repère(s) sur le site**GÉNÉRAL****Unité de gestion :** Loire-Allier-Cher-Indre**Code :** CER\_BVR18\_S\_124**Date de mise à jour :** 11/12/2018**Auteur :** A. Bontemps - Cerema Normandie-Centre

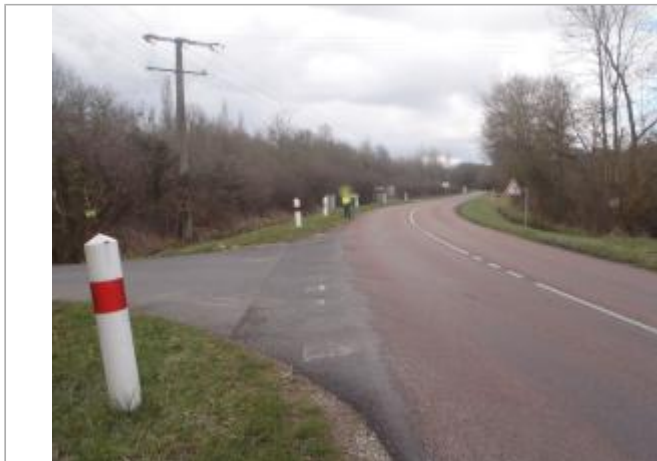
Vue du site (source : CEREMA, 2018)

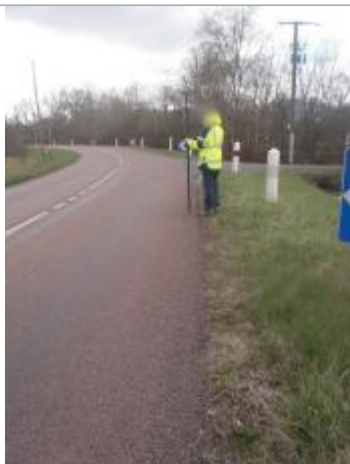
**Juin 2016**Altitude calculée de l'eau : **98.44 m**Nature de l'inondation : **Débordement de cours d'eau**Nature du repère : **Photographie****Commentaires :** 40 cm d'eau dans le virage. Source : témoignage du syndicat des eaux du bassin du beuvron. Fiabilité du témoignage : fiable.**GÉNÉRAL****Code :** CER\_BVR18\_R\_124\_1**Date de mise à jour :****Auteur :** A. Bontemps - Cerema Normandie-Centre

Vue du repère (source : CEREMA, 2018)
