Commune : **SAINT-VIATRE** | Rivière : **Le Beuvron**

**Fossemagne**

**Unité de gestion :** Loire-Allier-Cher-Indre  
**Code :** CER\_BVR18\_S\_125      **Date de mise à jour :** 11/12/2018  
**Auteur :** A. Bontemps - Cerema Normandie-Centre

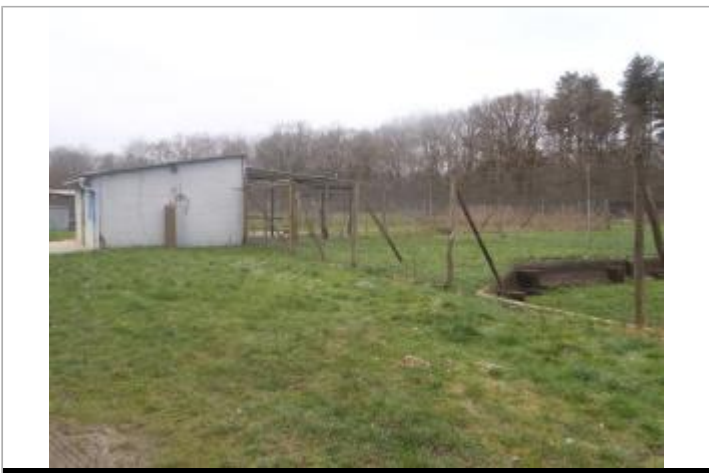
Vue du site (source : CEREMA, 2018)

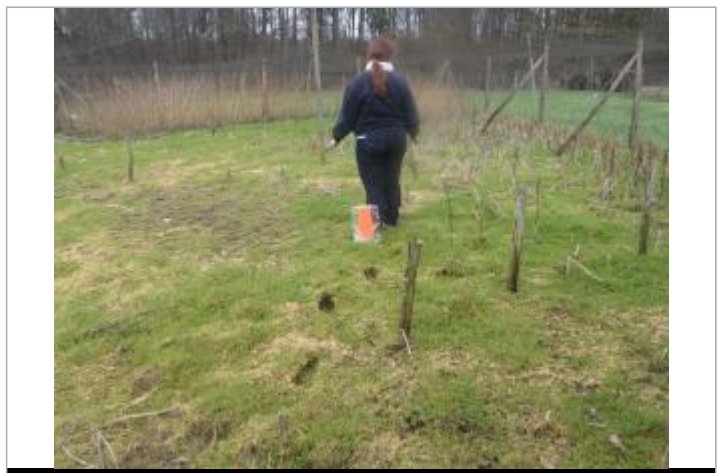
**Commentaires :** Arrivée dans la volière. Source : témoignage propriétaire. Fiabilité du témoignage : fiable.

**Maximum de l'inondation :** Oui  
**Visibilité :** Non      **État du repère :** Bon  
**Pérennité :** Moyenne      **Repère calculé :** Non renseigné  
**PHEC :** Non renseigné

Vue du repère (source : CEREMA, 2018)
