Commune : **LAMOTTE-BEUVRON**Rivière : **Le Beuvron****Fédération Française d'Equitation - Route de Chaumont****1** Repère(s) sur le site**GÉNÉRAL****Unité de gestion :** Loire-Allier-Cher-Indre**Code :** CER_BVR18_S_132**Date de mise à jour :** 11/12/2018**Auteur :** A. Bontemps - Cerema Normandie-Centre

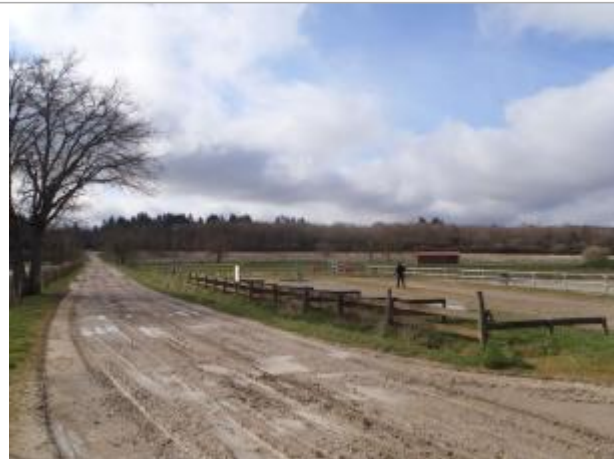
Vue du site (source : CEREMA, 2018)

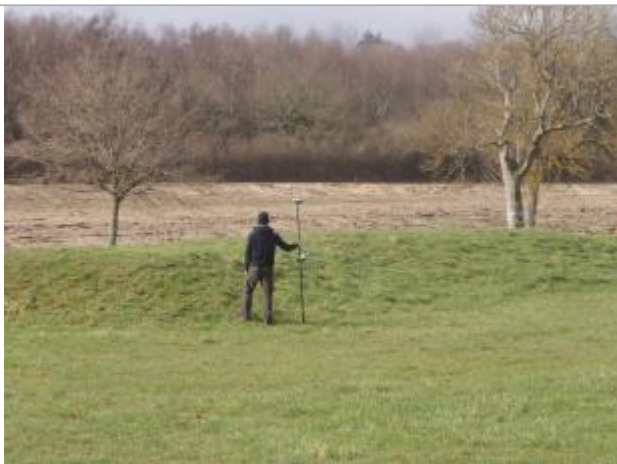
Nature de l'inondation : **Débordement de cours d'eau**Altitude calculée de l'eau : **108.496 m**Nature du repère : **Témoignage oral****Commentaires :** Arrivée au pied de la butte. Source : témoignage propriétaire. Fiabilité du témoignage : fiable.**GÉNÉRAL****Code :** CER_BVR18_R_132_1**Date de mise à jour :** 11/12/2018**Auteur :** A. Bontemps - Cerema Normandie-Centre**MARQUE****Maximum de l'inondation :** Oui**Visibilité :** Non**État du repère :** Bon**Pérennité :** Longue**Repère calculé :** Non renseigné**PHEC :** Non renseigné**SOURCE DE REPÉRAGE :** CEREMA DT NORMANDIE CENTRE (SITE DE BLOIS), LE BEUVRON, RECENSEMENT 2018 - 26/03/2018**Type de repérage :** Non renseigné**Organisme(s) :** CEREMA Normandie - Centre**NIVELLEMENT D'ORIGINE CEREMA 2018 - 29/03/2018****Méthode :** GPS**Organisme :** CEREMA Normandie - Centre**Commentaires sur le nivellement :** Précision verticale = 0.016 m**Référence nivelée :** Marque d'inondation**Système altimétrique :** NGF IGN 1969 (système normal)**Altitude de la référence (en m) :** 108.496 m**Altitude calculée de l'eau (en m) :** 108.496

Vue du repère (source : CEREMA, 2018)
