Commune : **LAMOTTE-BEUVRON** | Rivière : **Le Beuvron**

**Fédération Française d'Equitation - Route de Chaumont #3**

**Unité de gestion :** Loire-Allier-Cher-Indre  
**Code :** CER\_BVR18\_S\_134      **Date de mise à jour :** 11/12/2018  
**Auteur :** A. Bontemps - Cerema Normandie-Centre

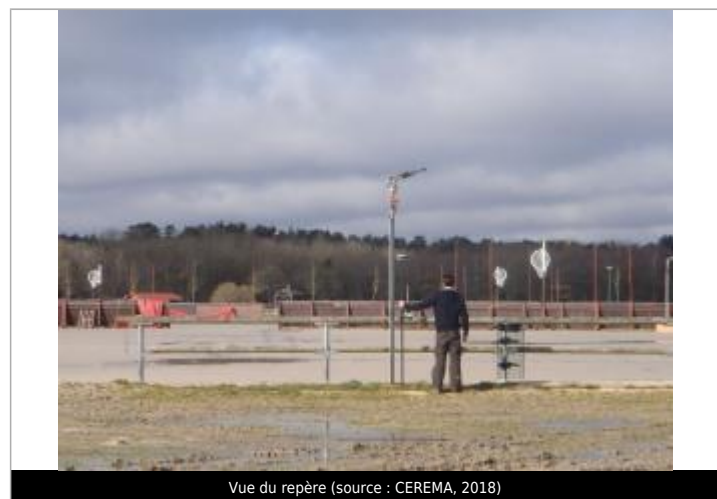
**Code :** CER\_BVR18\_R\_134\_1      **Date de mise à jour :** 11/12/2018  
**Auteur :** A. Bontemps - Cerema Normandie-Centre

**Commentaires :** Arrivée au pied de l'arroseur. Source : témoignage propriétaire. Fiabilité du témoignage : fiable.

**Maximum de l'inondation :** Oui  
**Visibilité :** Non      **État du repère :** Bon  
**Pérennité :** Longue      **Repère calculé :** Non renseigné  
**PHEC :** Non renseigné
